Особенности диагностирования зданий эксплуатирующихся в сложных гидрогеологических условиях.

Аннотация: в данной статье рассмотрен пример диагностирования здания эксплуатирующегося в сложных гидрогеологических условиях, а также поднят вопрос не соблюдения предписаний эксперта и некачественного выполнения необходимых ремонтных работ.

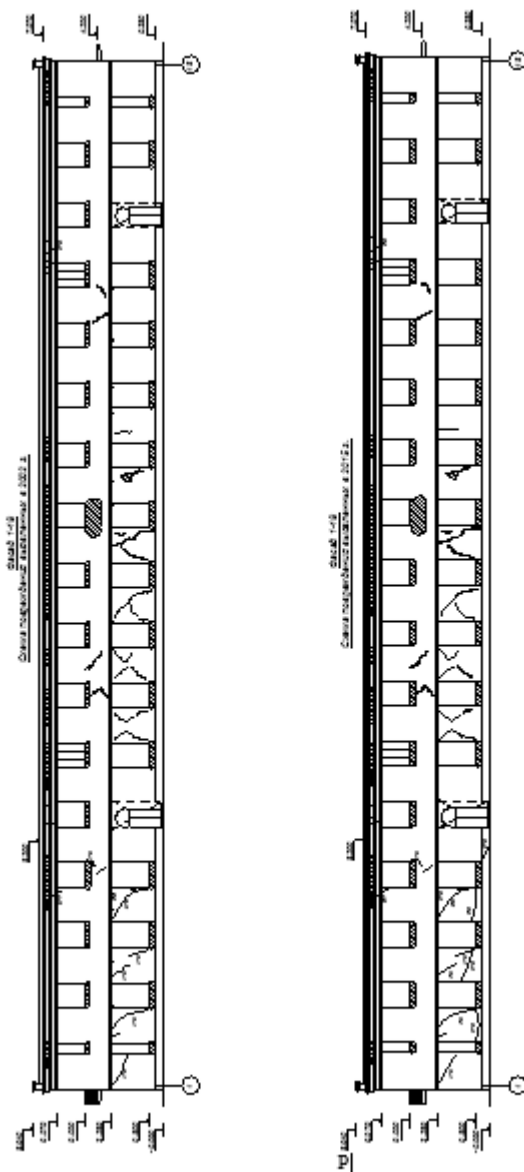
Рис.1. Схемы повреждений по фасаду в осях «1-18»

- в средней части здания (оси «9-10») произошло увеличение имеющихся трещин (до 1 мм) и появились отдельные новые горизонтальные трещины с шириной раскрытия до 2-3 мм, см.

рис.1;

1. После частичного ремонта 2002-2003 года, т. е. за двенадцать лет эксплуатации в имеющихся условиях произошло накопление необратимого износа конструктивных элементов здания.
2. Анализ выявленных повреждений показал, что усиление наружных стен стальными тяжами, ограничившими горизонтальные перемещения здания, явилось не достаточным в условиях не выполнения мероприятий по инженерной защите здания, предусматривающих устранение причин формирования повреждений.
3. Для безопасной эксплуатации зданий и сооружений необходимо внимательно относиться к рекомендации специалистов, проводивших диагностирование и выполнять все мероприятия назначенные экспертами.
