О мерах по предупреждению усталостного растрескивания сварных швах узлов врезок технологических трубопроводов газоперерабатывающего завода

**Олег Александрович Павлов (главный специалист),
Александр Анатольевич Моисеев (главный специалист),
Дмитрий Викторович Гуревич (главный специалист)**
ОАО «Системы и технологии обеспечения безопасности. Техдиагностика»
460047, Россия, г. Оренбург, ул. Юных Ленинцев, 22
Тел.: 8(3532) 63-84-07
E-mail: contact@tdiag.ru

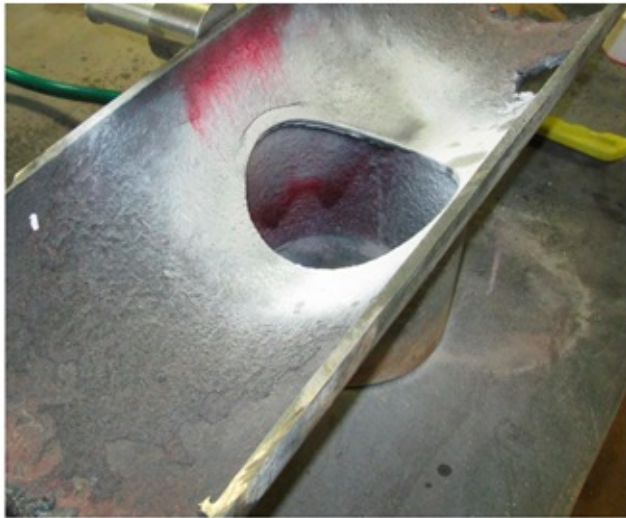
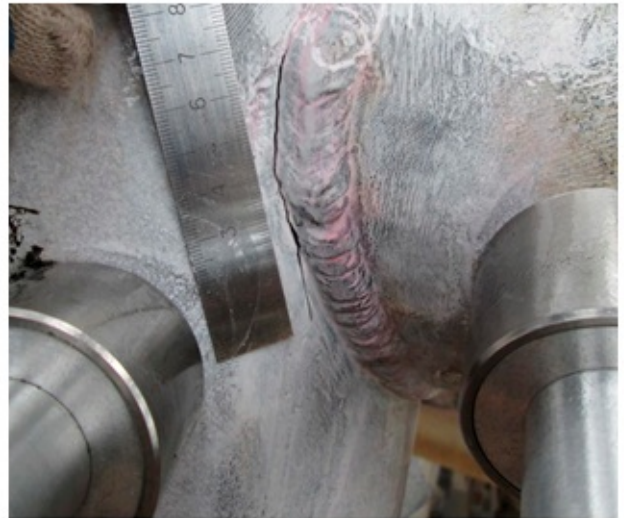
По результатам магнитопорошкового контроля был обнаружен трещиноподобный дефект протяженностью 88 мм с наружной стороны и 75 мм – с внутренней (рисунок 2).

Рисунок 2 – Проведение магнитопорошкового контроля: а) – с внутренней стороны; б) - с наружной стороны.

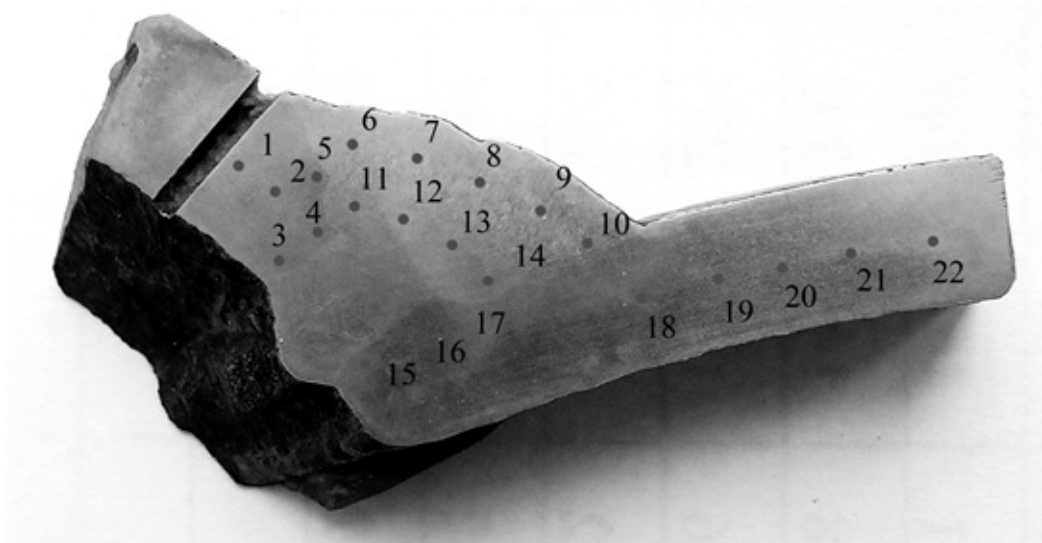
Рисунок 10 - Общий вид микрошлифа с указанием точек измерения микротвердости

Отпечатки №№1,2,18,22 соответствуют основному металлу, №№3,5,15,17 - переходной зоне, №№6,14 - сварному шву.

По результатам измерения микротвердости определено, что микротвердость основного металла составляет 254,266HV_{0,1}; переходной зоны - 221,236HV_{0,1}; сварного шва - 170,185HV_{0,1}.

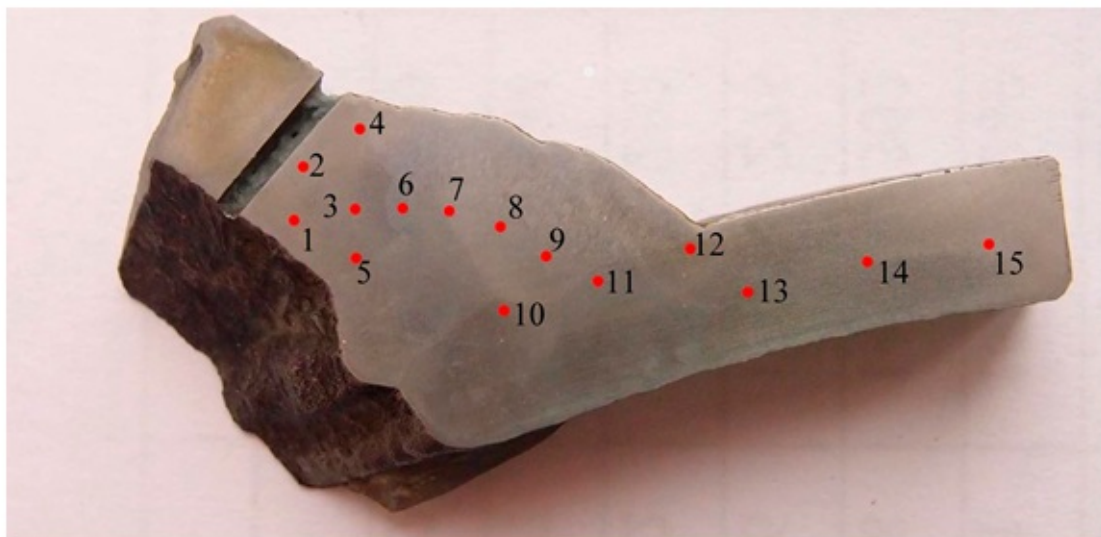
Рисунок 11 – Общий вид темплета №1 с указанием точек измерения твердости.

По результатам измерения твердости определено, что твердость основного металла составляет 149,156HV; переходной зоны - 161,166HV; сварного шва - 170,172HV.
