## Эксплуатационный ресурс сварных подкрановых балок

В.А. Скаков, эксперт в области подъёмных сооружений,ООО «ЭТС «Металлург-Л»;

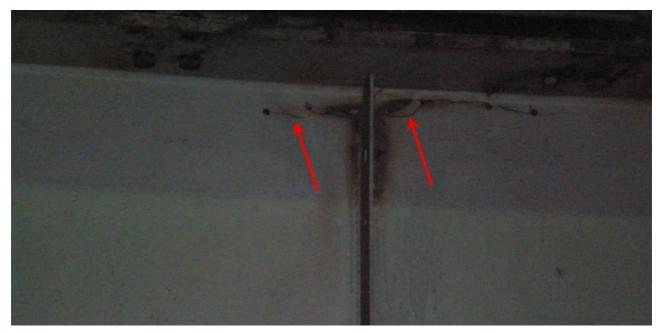
Следует отметить, что смещение оси кранового рельса с оси подкрановой балки приводит к появлению дополнительного эксцентриситета передачи нагрузки на подкрановые балки, а совместно с неправильным конструктивным решением поперечных ребер жесткости (ребра жесткости не доведены не только до нижнего пояса, но и до верхнего) значительно увеличивает крутящие моменты в верхней зоне балки. Кручение верхнего пояса вызывает в верхней зоне стенки балки высокий уровень напряжений, не предусмотренных при проектировании. Все вышеизложенное приводит к образованию трещин в верхней зоне стенки подкрановой балки.

Рис. 1. Усталостные трещины в верхнем поясном шве и шве крепления опорного ребра.

Повысить долговечность подкрановых балок, на наш взгляд, возможно за счет совершенствования конструктивных решений (например, применение двустенчатых балок и балок с ламелями, использование низкомодульных прокладок под рельсами).

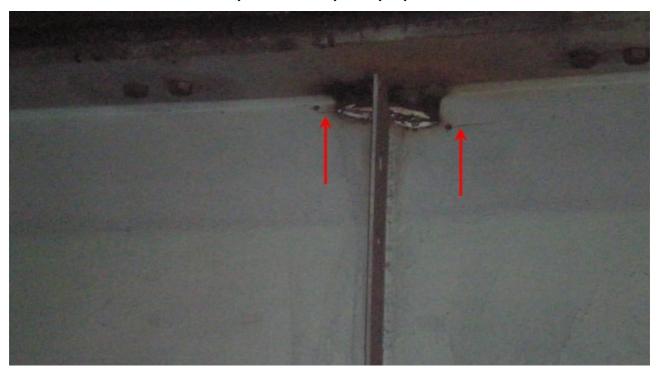
Расстройства узлов крепления рельсов также приводят к преждевременному образованию усталостных трещин в верхней зоне стенок балок и расстройству узлов крепления тормозных

Рис. 2. Усталостная трещина в верхней зоне стенки балки.

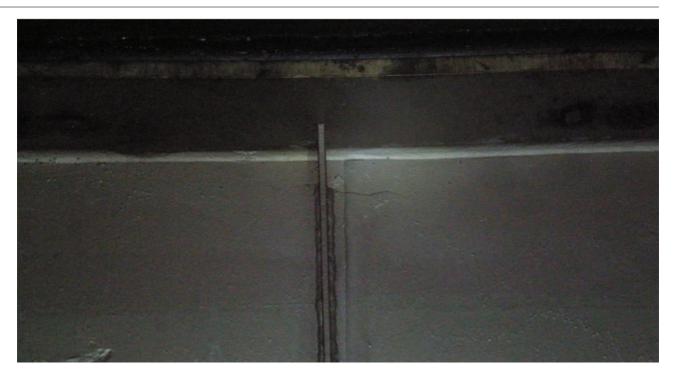
Рис. 3. Наличие концентраторов напряжений в стенке (сварные швы расположены на расстоянии не более 10 мм друг от друга).
