Эксплуатационный ресурс сварных подкрановых балок

В.А. Скаков, эксперт в области подъёмных сооружений, ООО «ЭТС «Металлург-Л»;

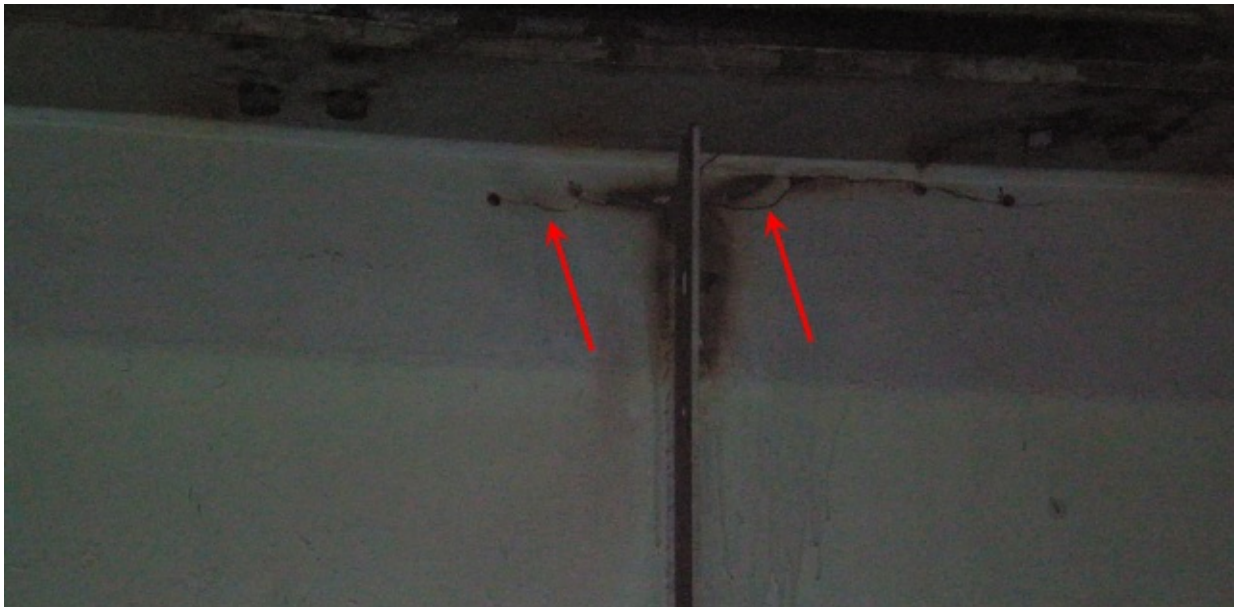
Следует отметить, что смещение оси кранового рельса с оси подкрановой балки приводит к появлению дополнительного эксцентриситета передачи нагрузки на подкрановые балки, а совместно с неправильным конструктивным решением поперечных ребер жесткости (ребра жесткости не доведены не только до нижнего пояса, но и до верхнего) значительно увеличивает крутящие моменты в верхней зоне балки. Кручение верхнего пояса вызывает в верхней зоне стенки балки высокий уровень напряжений, не предусмотренных при проектировании. Все вышеизложенное приводит к образованию трещин в верхней зоне стенки подкрановой балки.

Рис. 1. Усталостные трещины в верхнем пояском шве и шве крепления опорного ребра.

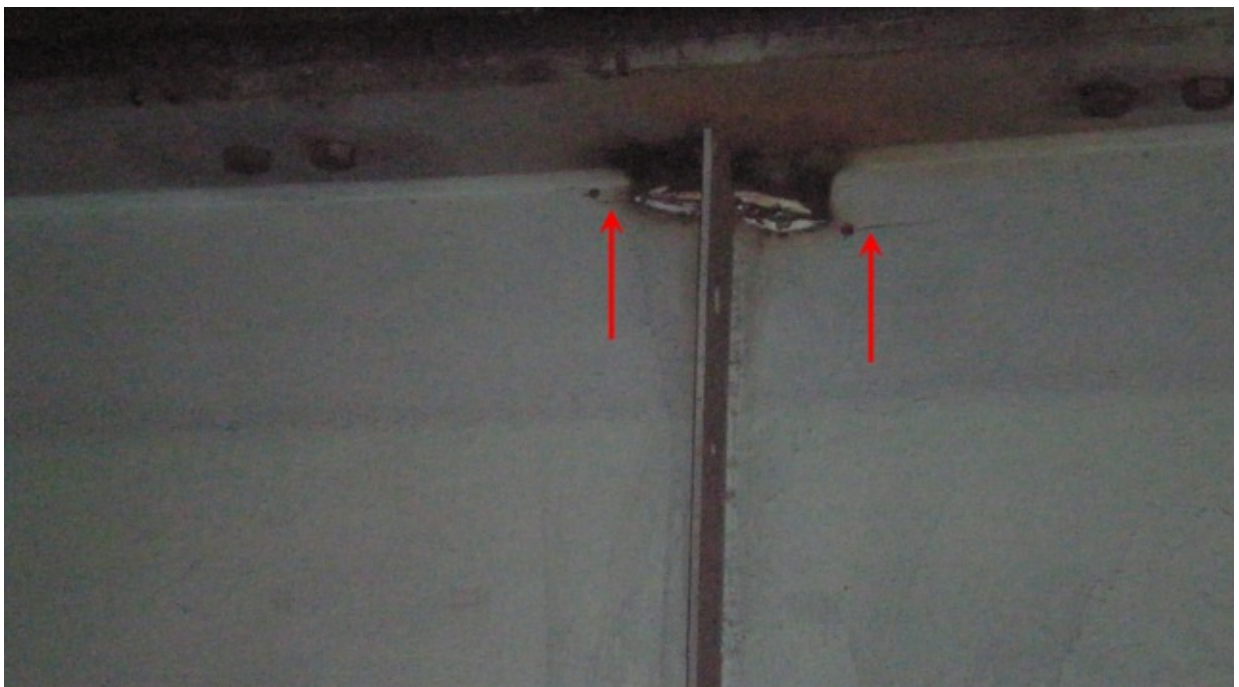
Расстройства узлов крепления рельсов также приводят к преждевременному образованию усталостных трещин в верхней зоне стенок балок и расстройству узлов крепления тормозных конструкций и узлов крепления балок к колоннам.

Рис. 2. Усталостная трещина в верхней зоне стенки балки.

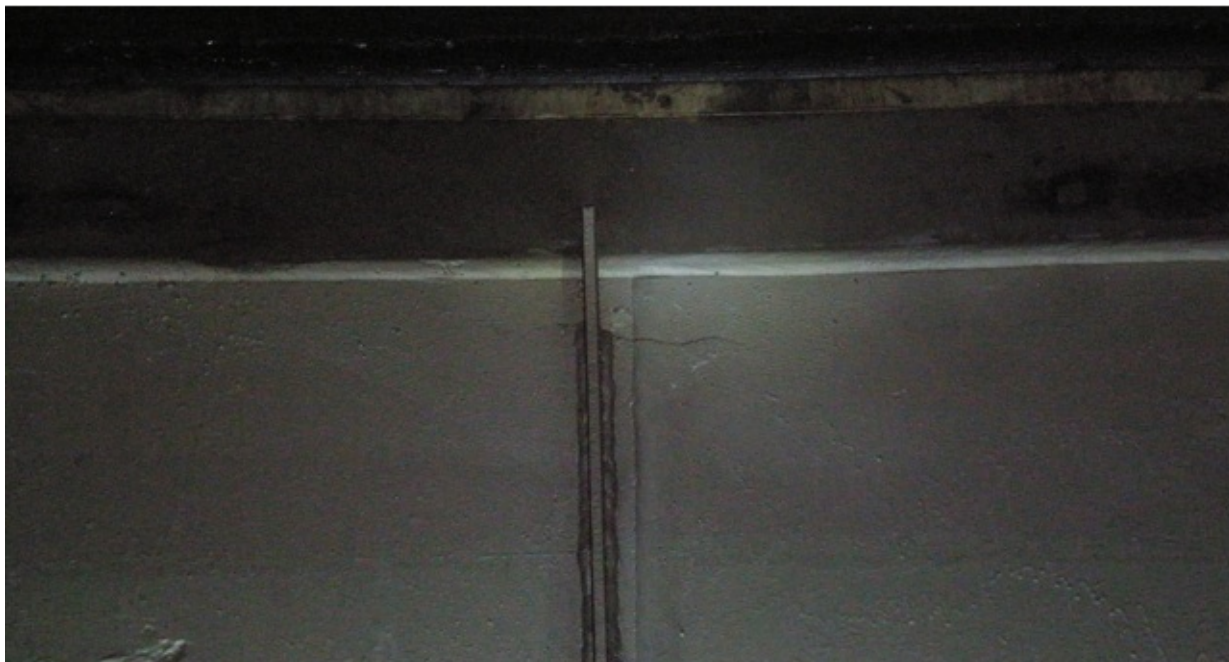
Рис. 3. Наличие концентраторов напряжений в стенке (сварные швы расположены на расстоянии не более 10 мм друг от друга).
