## **Характерные дефекты и повреждения стерилизаторов паровых, выявленные при проведении экспертизы промышленной безопасности.**

Петренко Валерий Иванович - генеральный директор ООО «Инженерно-технический центр по обслуживанию котлов», эксперт, г. Ростов-на-Дону

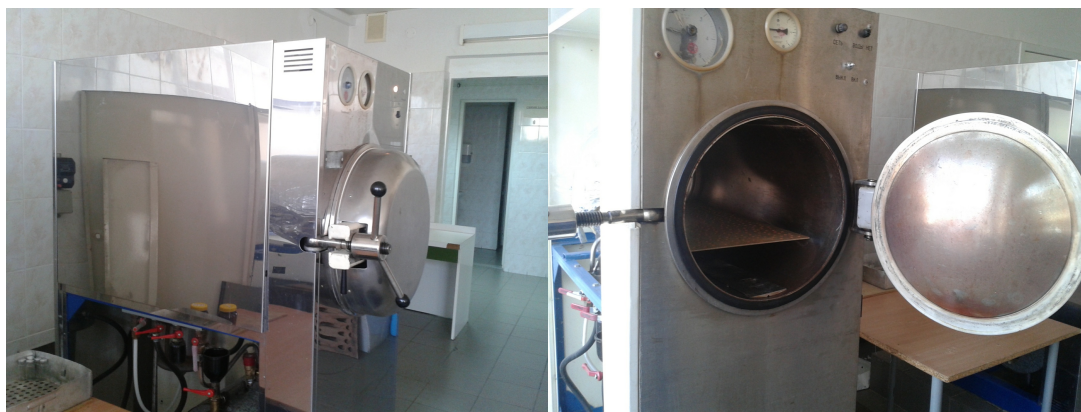
Фото 1, 2. Стерилизатор ГК-100.

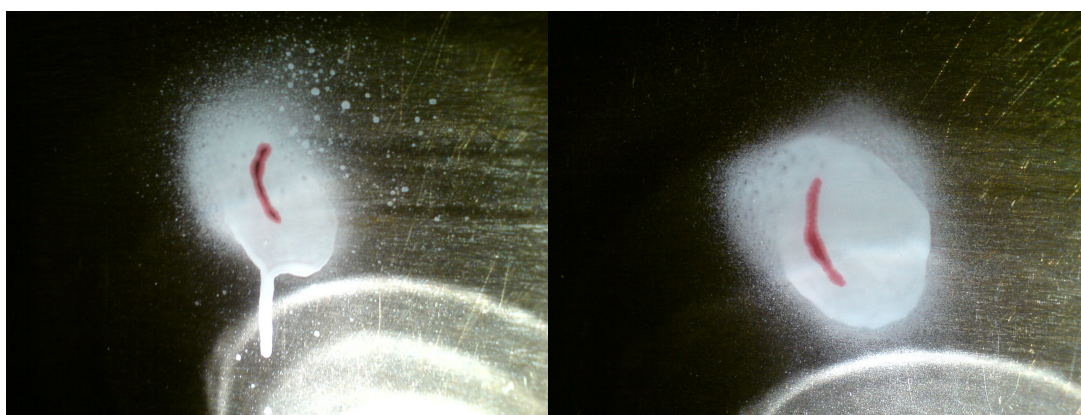
При проведении технического диагностирования паровых стерилизаторов в медицинских учреждениях Ростовской области, были выявлены дефекты (трещины) в обечайке

стерилизационной камеры, в месте приварки петли к обечайке камеры (см. фото 3, 4), причем процент стерилизаторов с данным дефектом в некоторых учреждениях достигает до 40% от общего количества.

Фото 3, 4. Трещины в обечайке стерилизационных камер стерилизаторов ГК-100, выявленные цветной дефектоскопией.

Проведенный анализ выявленных дефектов (трещин), в ходе проведения технического диагностирования и очередного технического освидетельствования с привлечением специалистов специализированной организации, позволил установить причины их появления.

Петля крышки стерилизационной камеры крепится к пластине толщиной 10 мм., приваренной тавровым швом к обечайке с толщиной стенки 3мм (см. фото 5). При эксплуатации стерилизатора производится его загрузка, затем крышка закрывается, проводится процесс стерилизации, после чего крышка открывается и производится разгрузка стерилизатора. Под весом крышки камеры (около 20 кг), а также периодичности нагрузки на петлю (в среднем 3 цикла стерилизации в день), на пластину действуют довольно большие напряжения на изгиб, которые передаются на место приварки пластины петли к обечайке, где и возникают упомянутые выше трещины.

При развитии трещины, под воздействием внутреннего избыточного давления возможен отрыв петли крышки от обечайки, что может привести к травматизму обслуживающего персонала от механического воздействия или ожога паром, являющегося рабочей средой стерилизационной камеры.

Учитывая изложенное, при проведении технического освидетельствования и технического диагностирования стерилизаторов типа ГК-100 рекомендуется полное или частичное удаление изоляции стерилизационной камеры.

Учитывая, что описанный выше дефект имеет массовый характер, стерилизаторы типа ГК требуют доработки и усиления узла крепления петли крышки к обечайке сосуда с целью увеличения их эксплуатационного ресурса и безопасной работы.

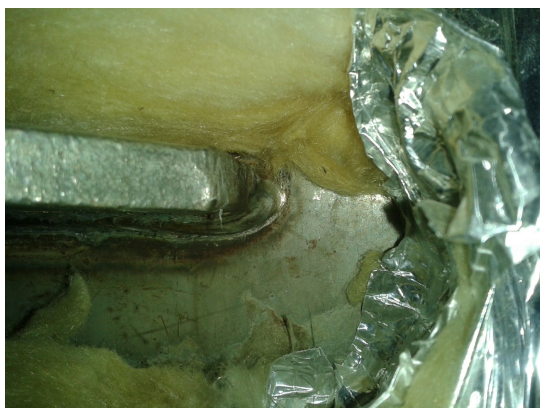
Фото 5. Пластина крепления петли крышки стерилизационной камеры.
