ИССЛЕДОВАНИЕ ПРИЧИН ВОЗНИКНОВЕНИЯ ДЕФЕКТОВ В СТРОИТЕЛЬНЫХ КОНСТРУКЦИЯХ КОНСОЛЬНОЙ МЕЛЬНИЦЫ

Р.В. Шалгинов,

О.З. Халимов,

«Хакасский технический институт — филиал Федерального государственного автономного образовательного учреждение высшего образования «Сибирский федеральный университет»

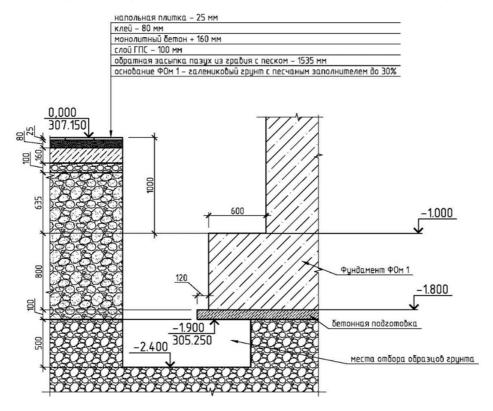
Рис. 5. Разрез а-а (по шурфу)

Для обследования фундамента был пройден один шурф размерами в плане 1,5×0,9 м, глубиной 2,4 м. Проходка шурфа позволила установить конструктивное решение фундамента, определить прочность бетона, отобрать три образца грунта из-под подошвы фундамента, установить конструкцию пола.

Относительная отметка пола помещения, равная 0,000 м, соответствует абсолютной отметке 307,15 м. Под фундаментной плитой выполнена бетонная подготовка толщиной 100 мм. Абсолютная отметка подошвы бетонной подготовки равна 305,250 м. Пол устроен из напольной плитки толщиной 25 мм по слою клея толщиной 80 мм на монолитном бетонном основании толщиной 160 мм и подушке из ГПС толщиной 100 мм. Обратная засыпка пазух фундамента представлена гравием с песком.
