О мерах по предупреждению усталостного растрескивания сварных швах узлов врезок технологических трубопроводов газоперерабатывающего завода

**Олег Александрович Павлов (главный специалист),
Александр Анатольевич Моисеев (главный специалист),
Дмитрий Викторович Гуревич (главный специалист)**
ОАО «Системы и технологии обеспечения безопасности. Техдиагностика»
460047, Россия, г. Оренбург, ул. Юных Ленинцев, 22
Тел.: 8(3532) 63-84-07
E-mail: contact@tdiag.ru

В статье рассмотрены причины образования усталостных трещин в сварных швах узлов врезок технологических трубопроводов по результатам исследования поверхностей трещины, образовавшейся в околошовной зоне врезки $\text{Æ}168,3\text{'}7,11$ мм в магистраль $\text{Æ}219,1\text{'}7,04$ мм. Проведена вырезка дефектного участка с последующим проведением неразрушающего контроля, фрактографического и металлографического анализа и определением механических свойств металла элементов узла врезки.

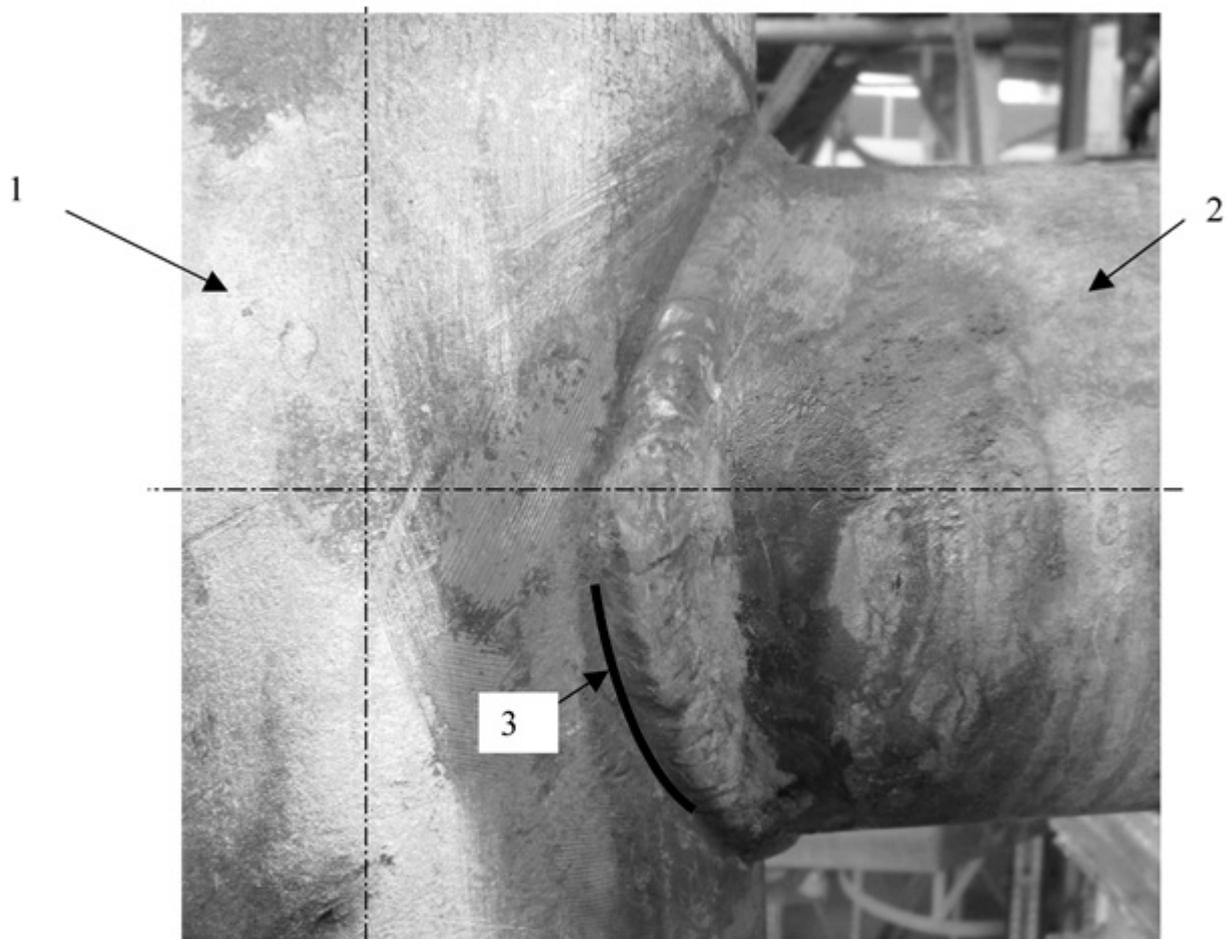
При эксплуатации технологического трубопровода одной из установок газоперерабатывающего завода, находящегося в эксплуатации более 30 лет, в околошовной зоне сварного шва узла врезки $\text{Ø}168,3\text{x}7,11$ мм в магистраль $\text{Ø}219,1\text{x}7,04$ мм (далее врезка) обнаружена трещина протяженностью 88 мм (рисунок 1).

Рисунок 1 – Общий вид врезки с расположением дефекта:

1- магистраль $\varnothing 219,1$ мм; 2 - врезка $\varnothing 168,3$ мм; 3 – трещина.

На основе полученных результатов исследований в целях предупреждения подобного растрескивания трубопроводов в дальнейшем рекомендуется в плановом порядке произвести замену аналогичных врезок трубопроводов на тройники и усилить систему конструкции существующих опор трубопровода.

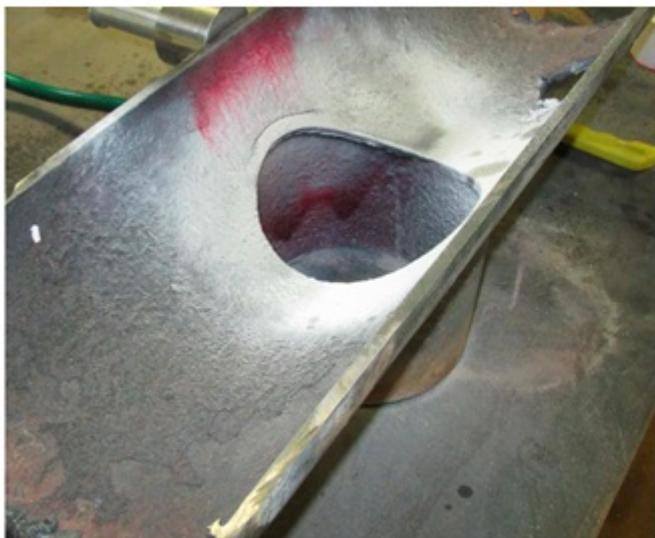
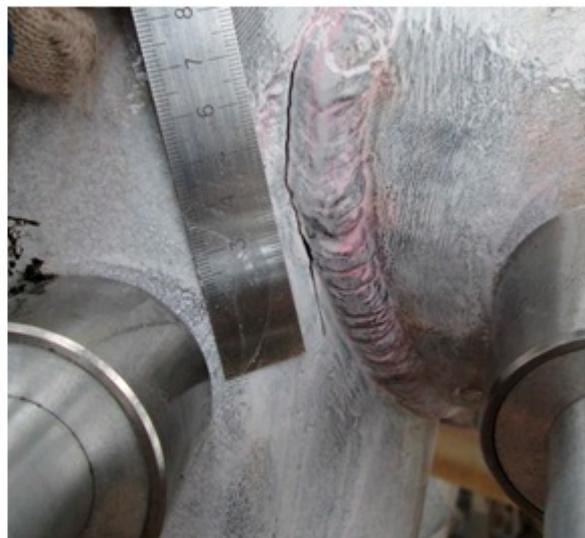
По результатам магнитопорошкового контроля был обнаружен трещиноподобный дефект протяженностью 88 мм с наружной стороны и 75 мм – с внутренней (рисунок 2).

Рисунок 2 – Проведение магнитопорошкового контроля: а) – с внутренней стороны; б) - с наружной стороны.

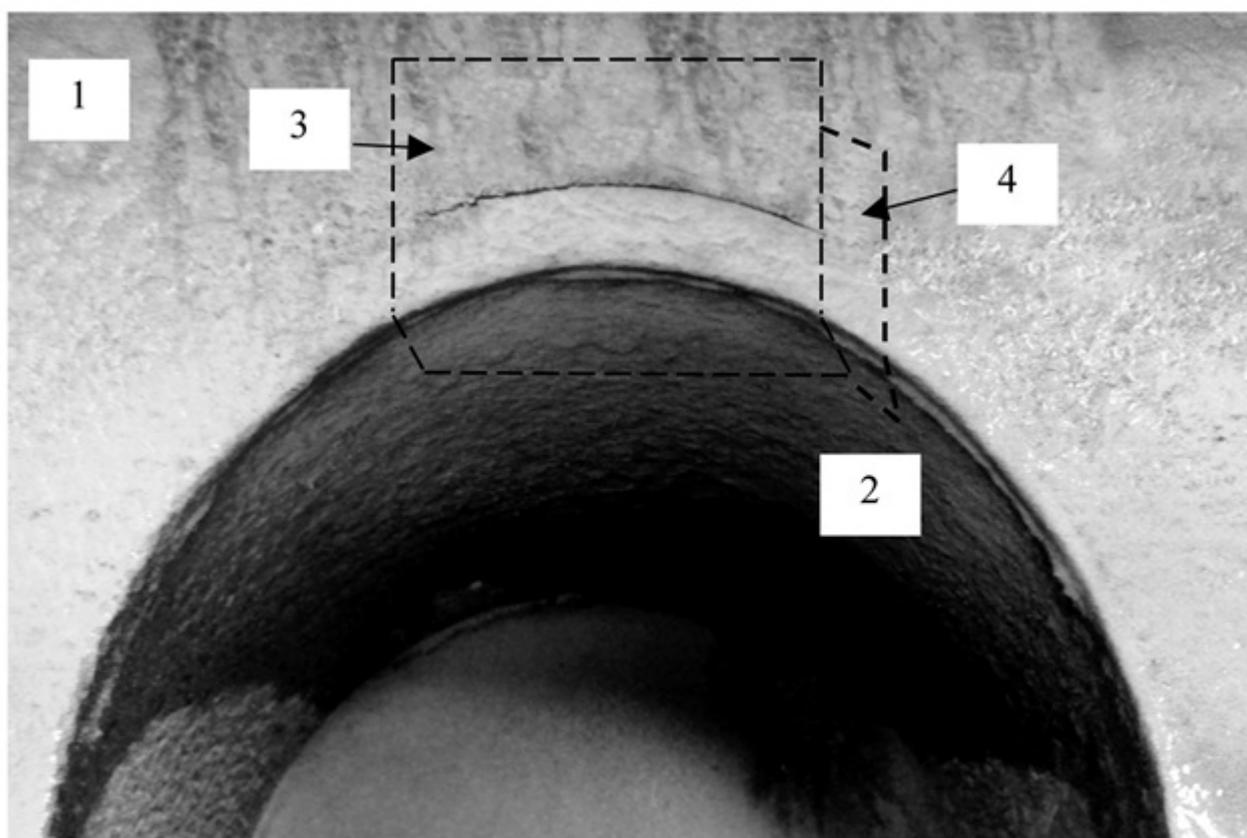
Рисунок 3 – Схема вырезки фрагментов врезки для дальнейших исследований (вид изнутри):

1- магистраль Ø219,1 мм; 2 - врезка Ø168,3 мм; 3 – исследуемый фрагмент врезки; 4 - темплата №1.

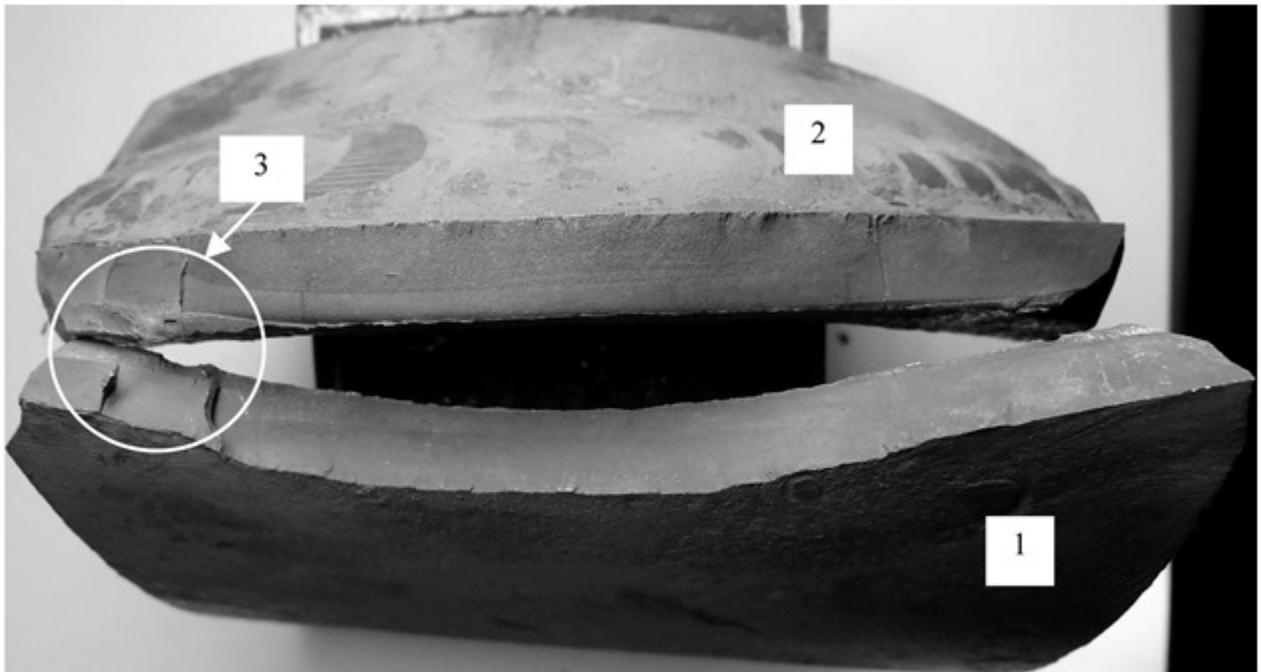
Рисунок 4 – Фрагмент врезки после разделения на две части:

1- магистраль $\varnothing 219,1$ мм; 2 - врезка $\varnothing 168,3$ мм; 3 – зона искусственного долома.

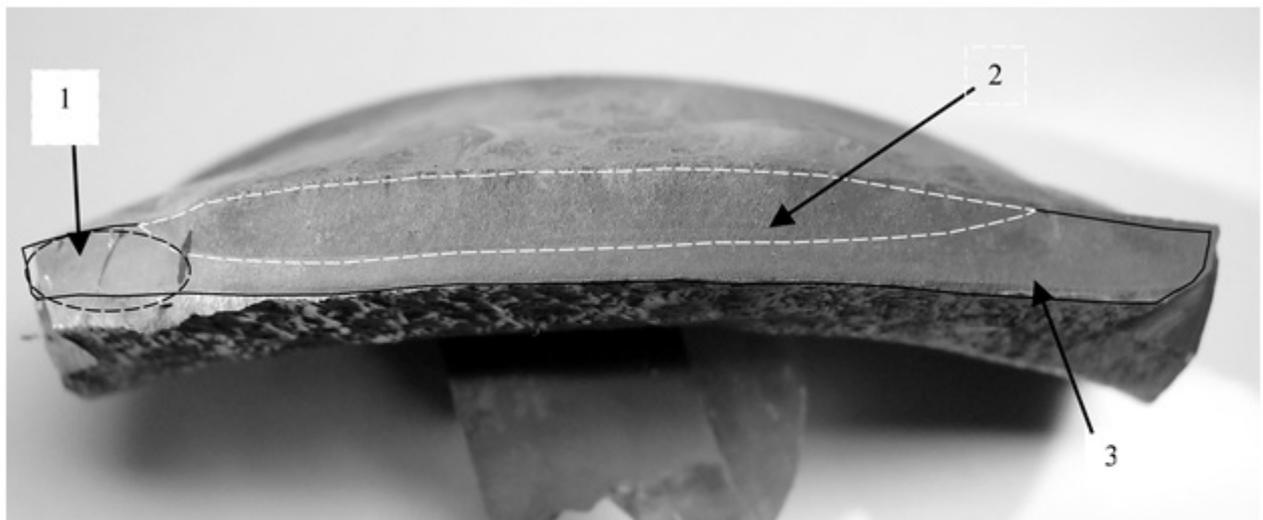
При детальном изучении поверхности излома (рисунок 5) было установлено, что характер разрушения хрупкий, излом зернистый, кристаллический. Волокнистая часть излома незначительна.

Рисунок 5– Изображение поверхности излома с обозначением характерных зон разрушения: 1 - зона искусственного долома; 2 – зона «А» с усталостными бороздками; 3 – зона «Б» развития трещины.

На поверхностях разрушения имеется несколько характерных зон отличающихся по цвету и структуре металла. С наружной стороны оболочки магистрали вглубь металла распространяется зона темно-бурого цвета с крупнокристаллической структурой на глубину 4 мм (далее зона «А»). Протяженность зоны «А» 65 мм. Зона «Б» характеризуется светло-бурым цветом и мелкокристаллической структурой. Эта зона является зоной развития трещины до сквозного дефекта. Также на поверхности излома имеется зона искусственного долома, которая образовалась вследствие разделения фрагмента врезки вручную.

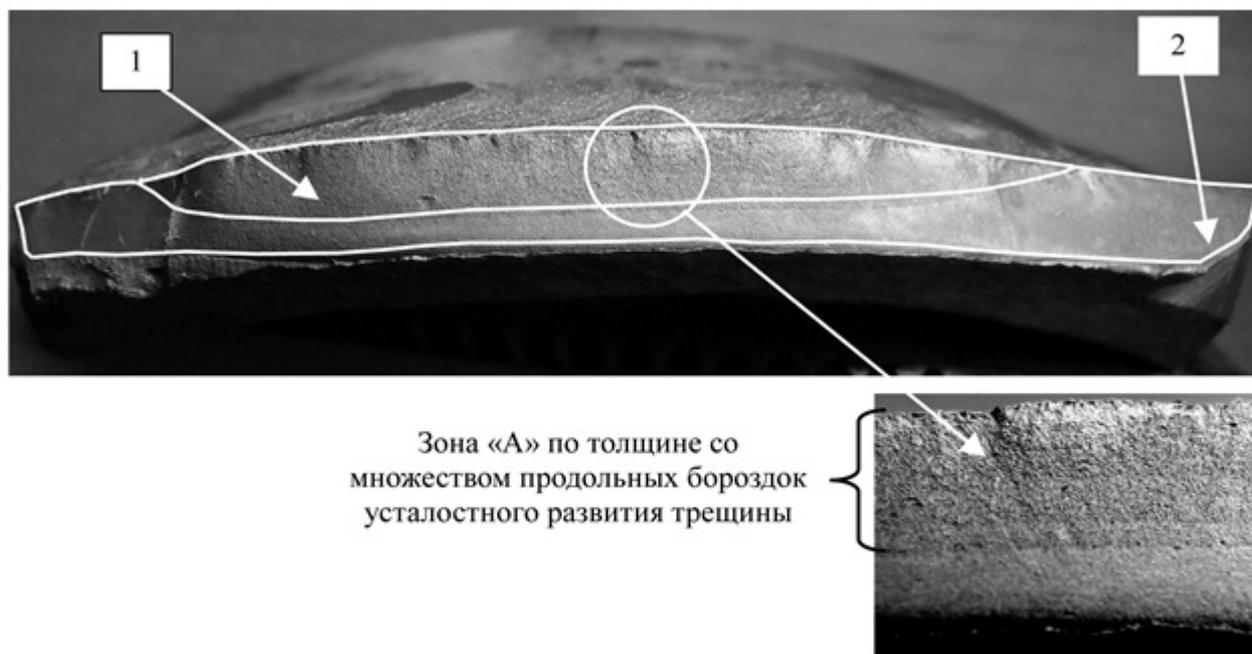
На поверхности излома в зоне «А» образовались усталостные бороздки, так называемые следы ступенчатого роста (страгивания и остановки) трещины (рисунок 6). Интервалы между бороздками, как правило, увеличиваются по мере роста трещины (явно видно на фрагменте на рисунке 6). Такие бороздки образуются при длительном (ступенчатом) развитии трещины. В соответствии с основами механики усталостного разрушения было установлено, что разрушение металла имеет усталостный характер и имеет начало с поверхности оболочки магистрали.

Рисунок 6 – Изображение усталостных бороздок в зоне «А» на поверхности излома металла: 1 – зона «А»; 2 – зона «Б».

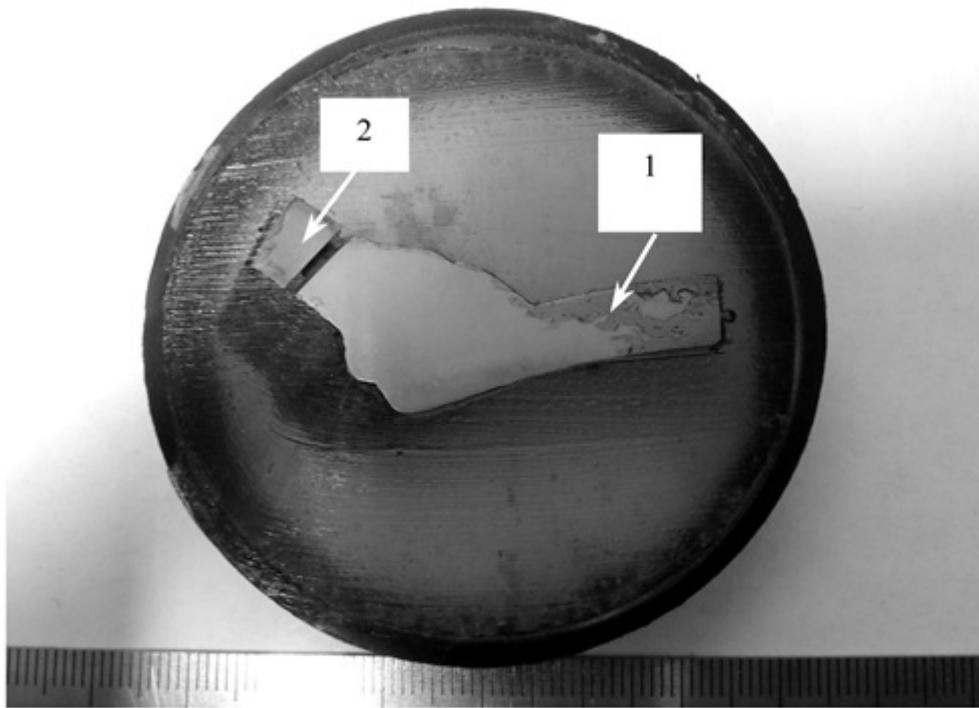
Рисунок 7 – Внешний вид темплета №1 сварного шва узла врезки:

1- магистраль $\text{Ø}219,1$ мм; 2 - врезка $\text{Ø}168,3$ мм

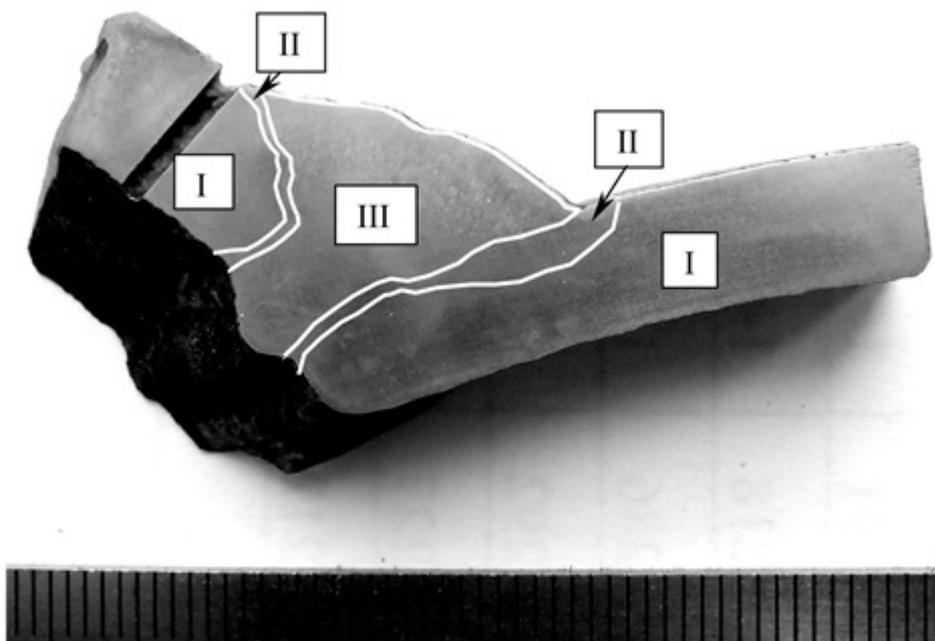
Рисунок 8 – Темплет №1 с обозначением границ сварного шва (после травления):

I- основной металл, II- зона термического влияния (ЗТВ), III- центральная часть сварного шва.

По результатам проведенного металлографического анализа определено, что микроструктура основного металла и зон термического влияния представленного фрагмента мелкозернистая феррито-перлитная, балл зерна 10,11, соотношение перлита и феррита оценено 8,9 баллом; микроструктура сварного шва крупнозернистая ферритная, балл зерна 8,9, соотношение перлита и феррита оценено 9 баллом.

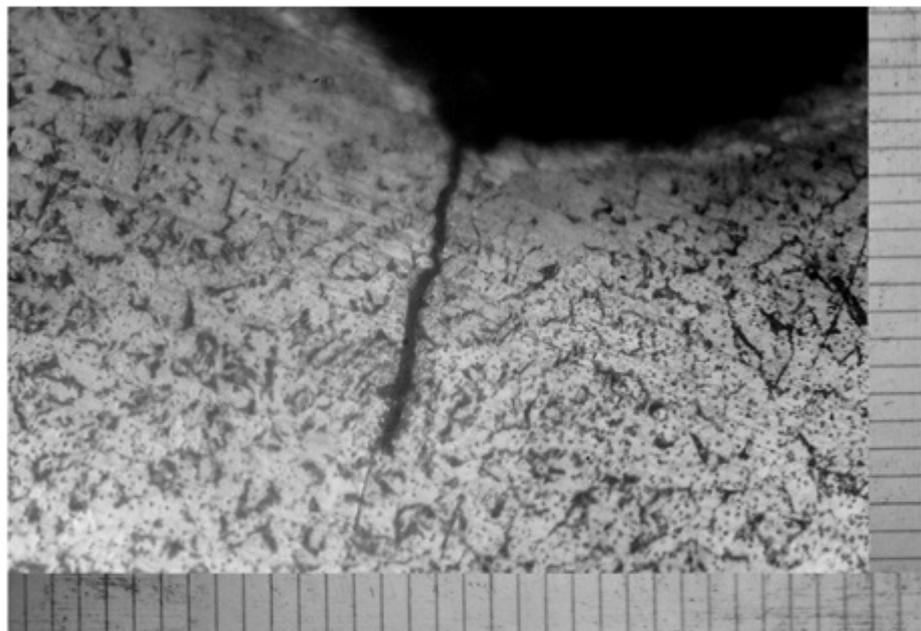
Рисунок 9 – Микрошлиф темплета №1 с вершиной трещины (средняя ширина раскрытия трещины не более 7 мкм); увел. ×400.

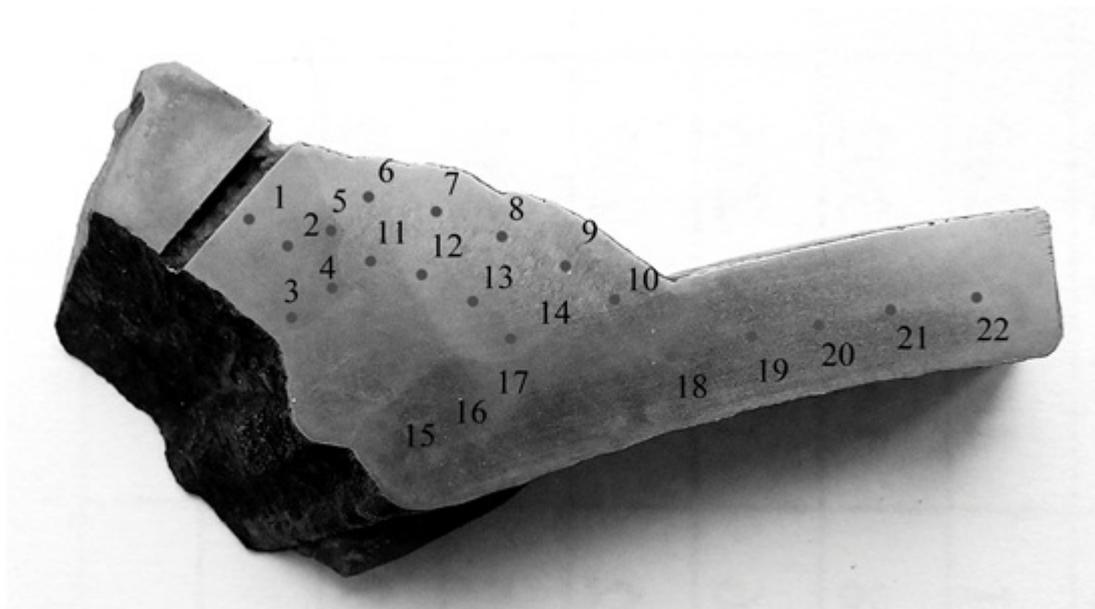
Рисунок 10 - Общий вид микрошлифа с указанием точек измерения микротвердости

Отпечатки №№1,2,18,22 соответствуют основному металлу, №№3,5,15,17 - переходной зоне, №№6,14 - сварному шву.

По результатам измерения микротвердости определено, что микротвердость основного металла составляет 254,266HV_{0,1}; переходной зоны - 221,236HV_{0,1}; сварного шва - 170,185HV_{0,1}.

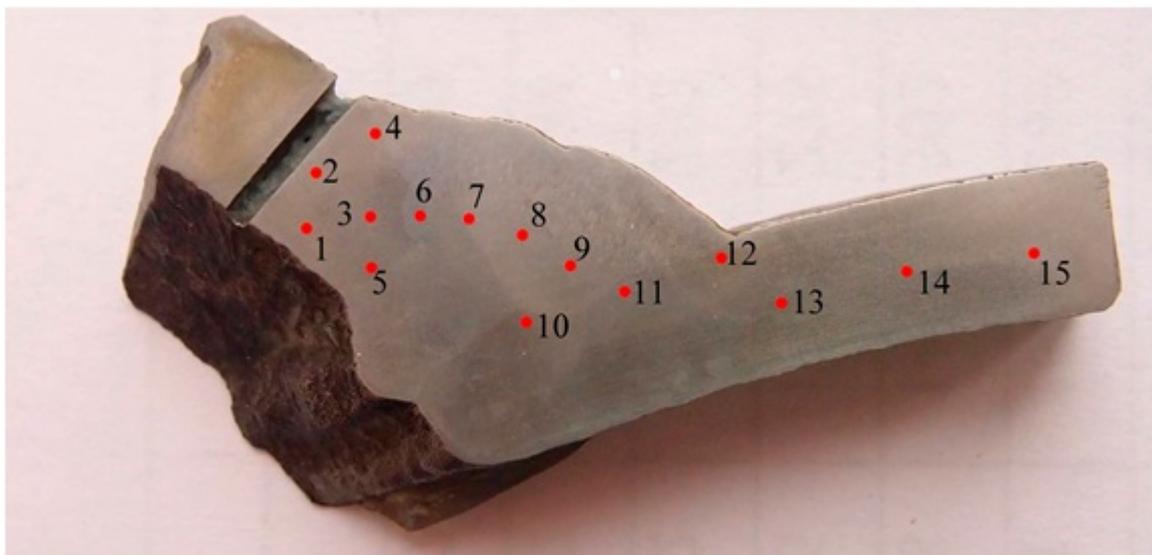
Рисунок 11 – Общий вид темплета №1 с указанием точек измерения твердости.

По результатам измерения твердости определено, что твердость основного металла составляет 149,156НВ; переходной зоны - 161,166НВ; сварного шва - 170,172НВ.
