О мерах по предупреждению усталостного растрескивания сварных швах узлов врезок технологических трубопроводов газоперерабатывающего завода

**Олег Александрович Павлов (главный специалист),
Александр Анатольевич Моисеев (главный специалист),
Дмитрий Викторович Гуревич (главный специалист)**
ОАО «Системы и технологии обеспечения безопасности. Техдиагностика»
460047, Россия, г. Оренбург, ул. Юных Ленинцев, 22
Тел.: 8(3532) 63-84-07
E-mail: contact@tdiag.ru

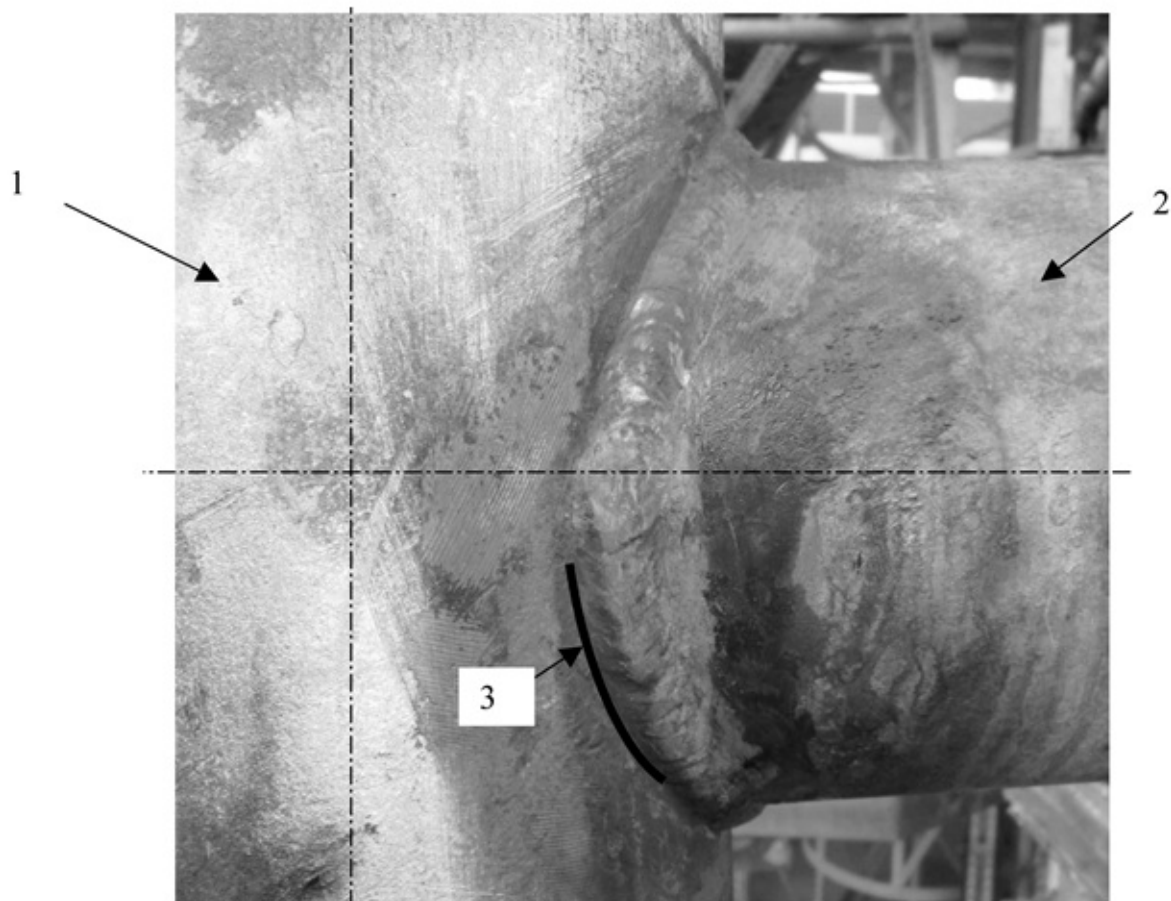
При эксплуатации технологического трубопровода одной из установок газоперерабатывающего завода, находящегося в эксплуатации более 30 лет, в околошовной зоне сварного шва узла врезки $\varnothing 168,3 \times 7,11$ мм в магистраль $\varnothing 219,1 \times 7,04$ мм (далее врезка) обнаружена трещина протяженностью 88 мм (рисунок 1).

Рисунок 1 – Общий вид врезки с расположением дефекта:

1- магистраль $\varnothing 219,1$ мм; 2 - врезка $\varnothing 168,3$ мм; 3 – трещина.

На основе полученных результатов исследований в целях предупреждения подобного растрескивания трубопроводов в дальнейшем рекомендуется в плановом порядке произвести замену аналогичных врезок трубопроводов на тройники и усилить систему конструкции существующих опор трубопровода.

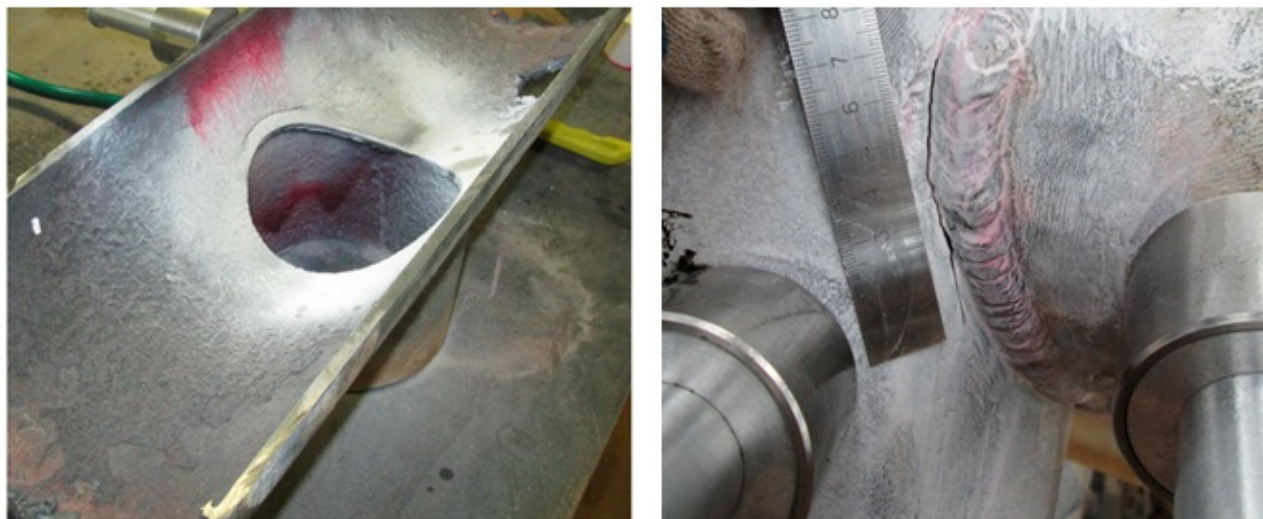
По результатам магнитопорошкового контроля был обнаружен трещиноподобный дефект протяженностью 88 мм с наружной стороны и 75 мм – с внутренней (рисунок 2).

Рисунок 2 – Проведение магнитопорошкового контроля: а) – с внутренней стороны; б) - с наружной стороны.

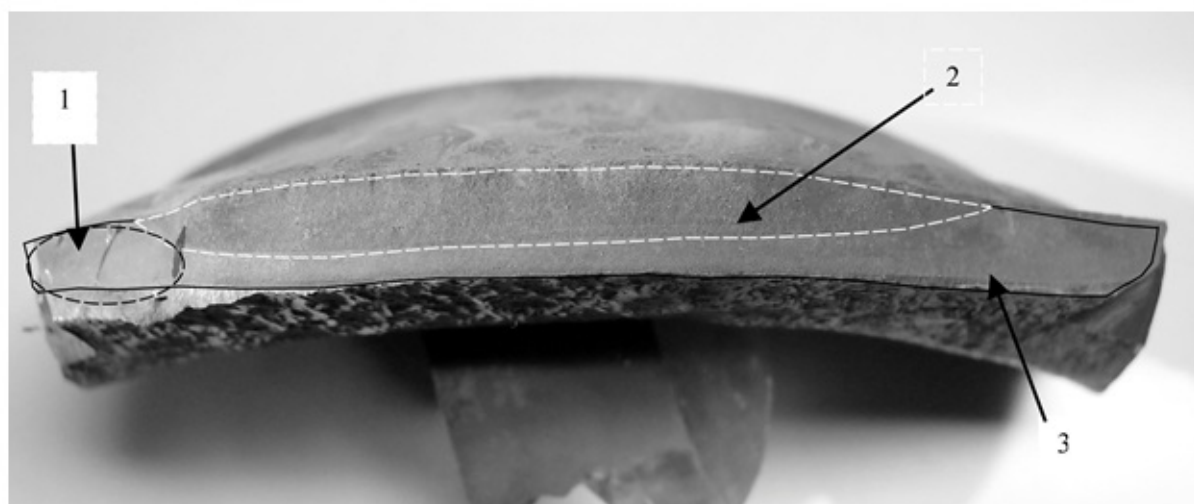
При детальном изучении поверхности излома (рисунок 5) было установлено, что характер разрушения хрупкий, излом зернистый, кристаллический. Волокнистая часть излома незначительна.

Рисунок 5 – Изображение поверхности излома с обозначением характерных зон разрушения: 1 - зона искусственного долома; 2 – зона «А» с усталостными бороздками; 3 – зона «Б» развития трещины.

На поверхностях разрушения имеется несколько характерных зон отличающихся по цвету и структуре металла. С наружной стороны оболочки магистрали вглубь металла распространяется зона темно-бурого цвета с крупнокристаллической структурой на глубину 4 мм (далее зона «А»). Протяженность зоны «А» 65 мм. Зона «Б» характеризуется светло-бурым цветом и мелкокристаллической структурой. Эта зона является зоной развития трещины до сквозного дефекта. Также на поверхности излома имеется зона искусственного долома, которая образовалась вследствие разделения фрагмента врезки вручную.

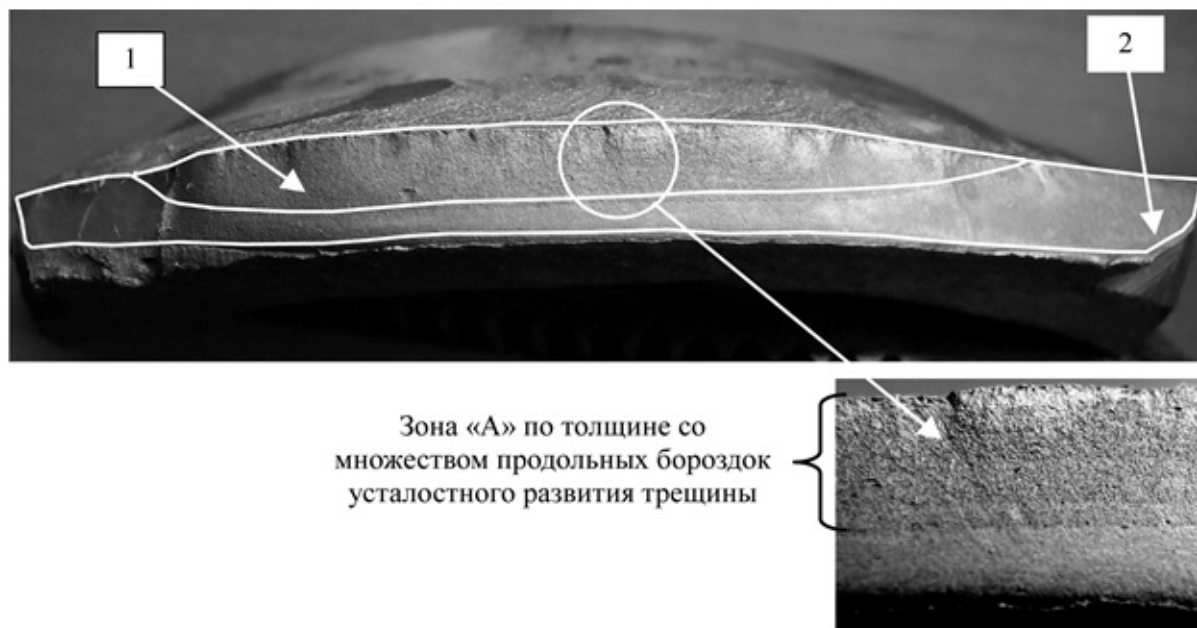
На поверхности излома в зоне «А» образовались усталостные бороздки, так называемые следы ступенчатого роста (страгивания и остановки) трещины (рисунок 6). Интервалы между бороздками,

как правило, увеличиваются по мере роста трещины (явно видно на фрагменте на рисунке 6). Такие бороздки образуются при длительном (ступенчатом) развитии трещины. В соответствии с основами механики усталостного разрушения было установлено, что разрушение металла имеет усталостный характер и имеет начало с поверхности оболочки магистрали.

Рисунок 6 – Изображение усталостных бороздок в зоне «А» на поверхности излома металла: 1 – зона «А»; 2 – зона «Б».

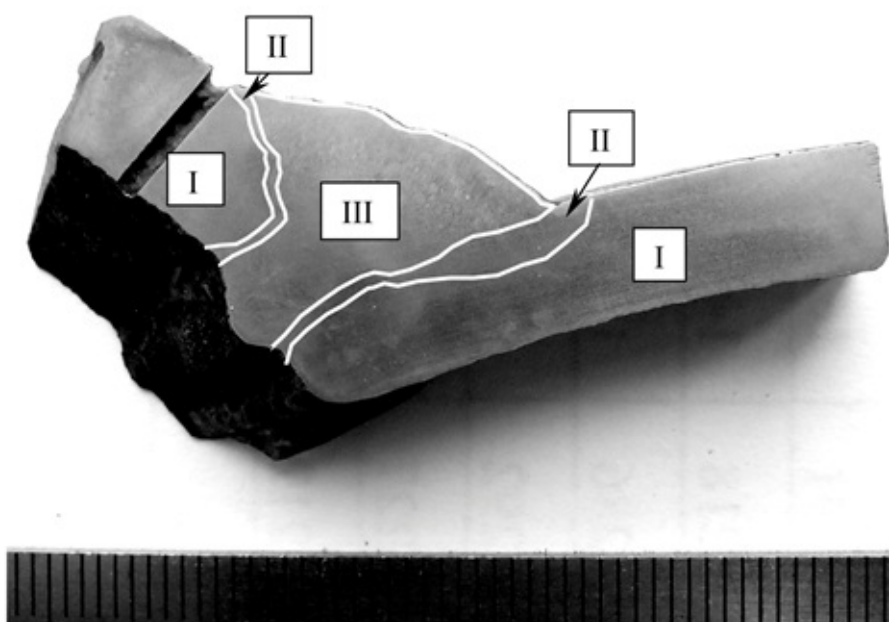
Рисунок 8 – Темплет №1 с обозначением границ сварного шва (после травления):
I- основной металл, II- зона термического влияния (ЗТВ), III- центральная часть сварного шва.

По результатам проведенного металлографического анализа определено, что микроструктура основного металла и зон термического влияния представленного фрагмента мелкозернистая феррито-перлитная, балл зерна 10,11, соотношение перлита и феррита оценено 8,9 баллом; микроструктура сварного шва крупнозернистая ферритная, балл зерна 8,9, соотношение перлита и феррита оценено 9 баллом.

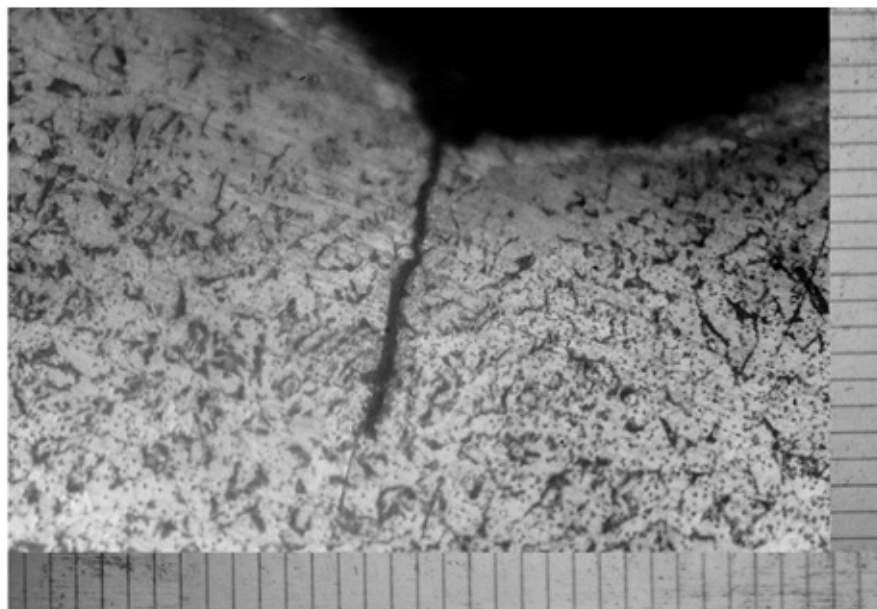
Рисунок 9 – Микрошлиф темплета №1 с вершиной трещины
(средняя ширина раскрытия трещины не более 7 мкм); увел. ×400.

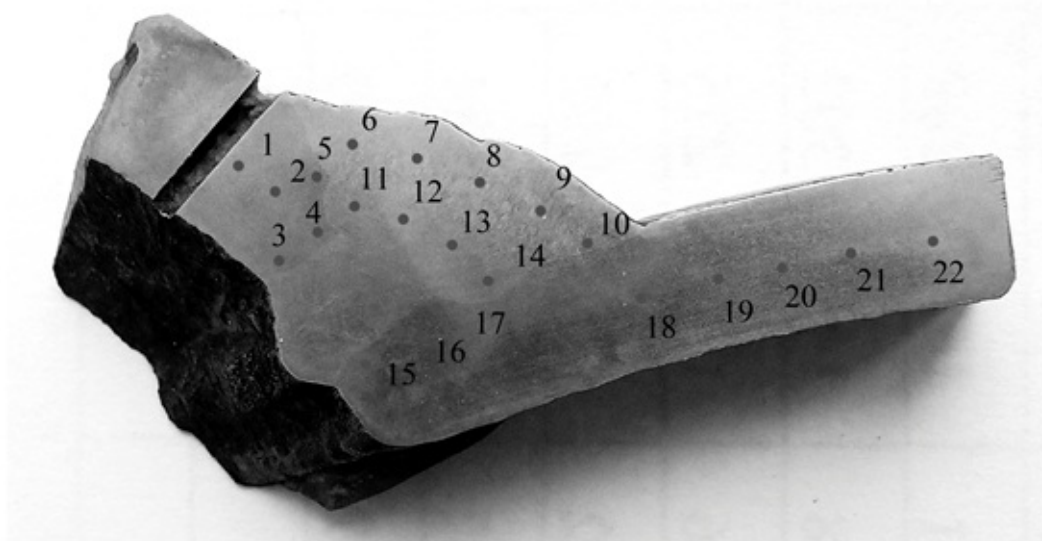
Рисунок 10 - Общий вид микрошлифа с указанием точек измерения микротвердости

Отпечатки №№1,2,18,22 соответствуют основному металлу, №№3,5,15,17 - переходной зоне, №№6,14 - сварному шву.

По результатам измерения микротвердости определено, что микротвердость основного металла составляет 254,266HV_{0,1}; переходной зоны - 221,236HV_{0,1}; сварного шва - 170,185HV_{0,1}.

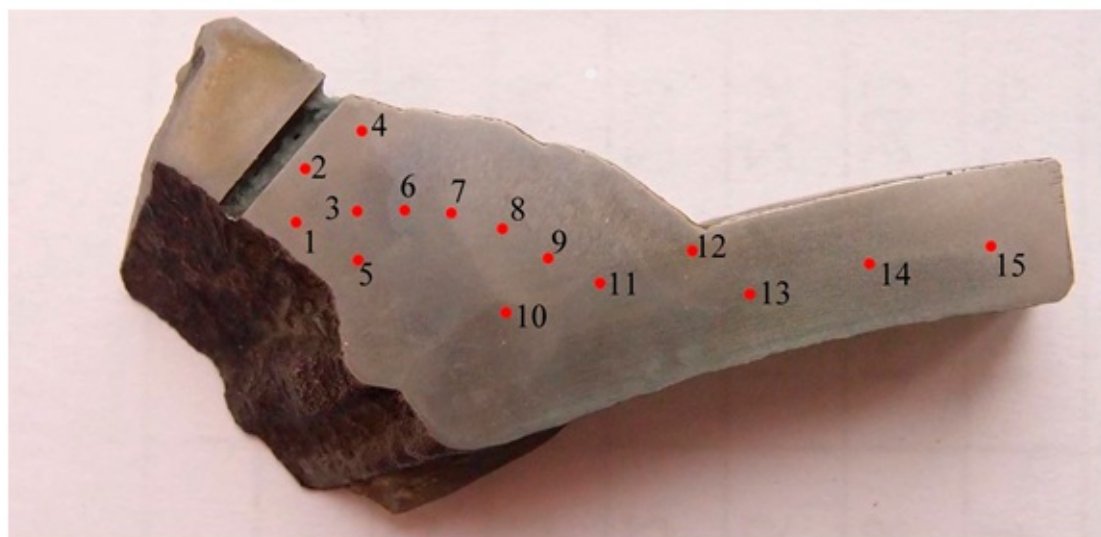
Рисунок 11 – Общий вид темплета №1 с указанием точек измерения твердости.

По результатам измерения твердости определено, что твердость основного металла составляет 149,156HV; переходной зоны - 161,166HV; сварного шва - 170,172HV.
