Эксплуатационный ресурс сварных подкрановых балок

В.А. Скаков, эксперт в области подъёмных сооружений, ООО «ЭТС «Металлург-Л»;

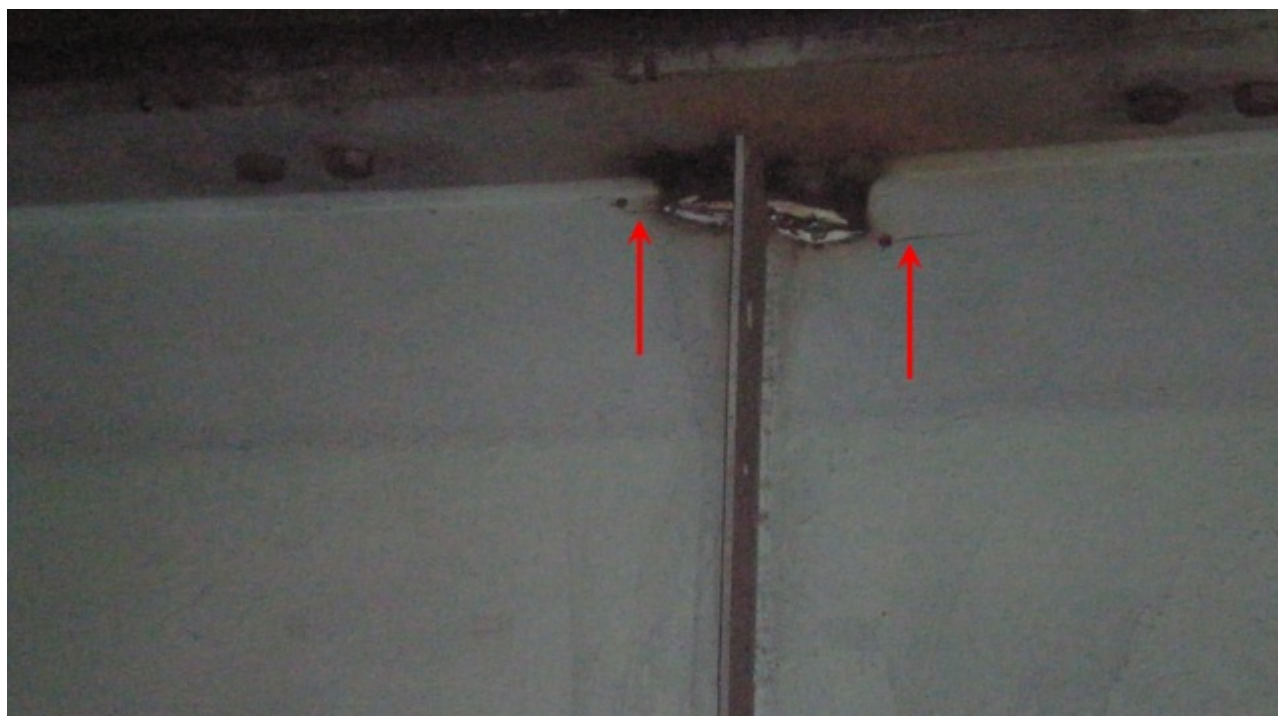
Расстройства узлов крепления рельсов также приводят к преждевременному образованию усталостных трещин в верхней зоне стенок балок и расстройству узлов крепления тормозных

Рис. 2. Усталостная трещина в верхней зоне стенки балки.

Повысить долговечность подкрановых балок, на наш взгляд, возможно за счет совершенствования конструктивных решений (например, применение двустенчатых балок и балок с ламелями, использование низко модульных прокладок под рельсами).
