# Эксплуатационный ресурс сварных подкрановых балок

В.А. Скаков, эксперт в области подъёмных сооружений, ООО «ЭТС «Металлург-Л»;

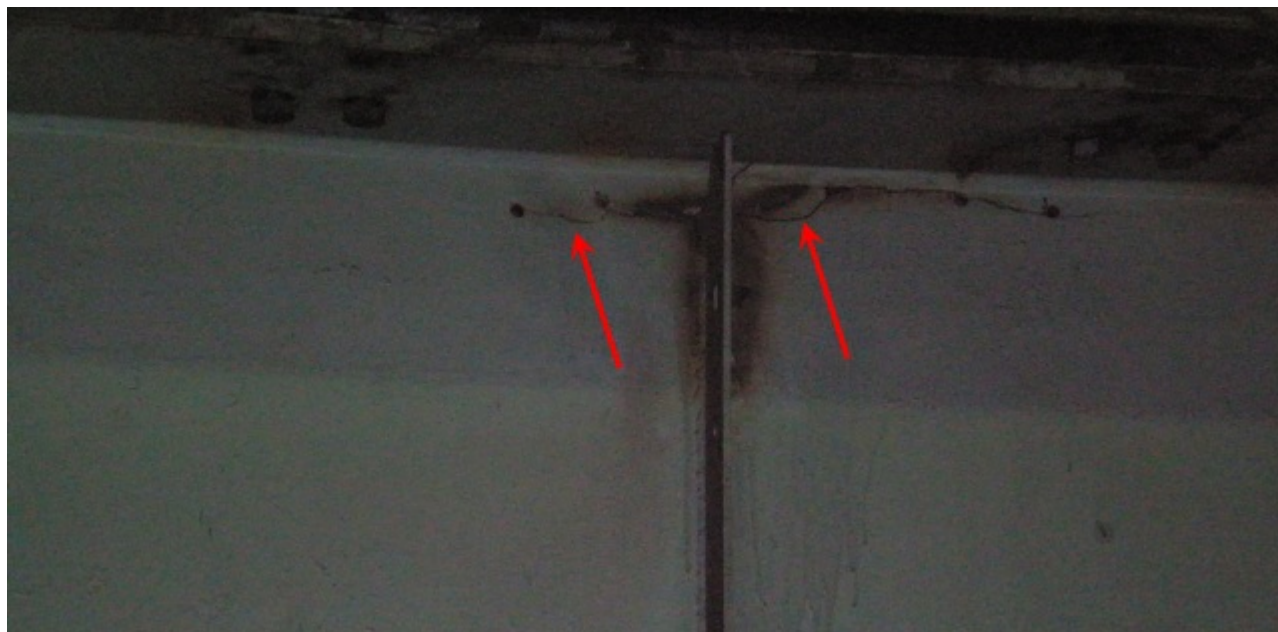
Следует отметить, что смещение оси кранового рельса с оси подкрановой балки приводит к появлению дополнительного эксцентриситета передачи нагрузки на подкрановые балки, а совместно с неправильным конструктивным решением поперечных ребер жесткости (ребра жесткости не доведены не только до нижнего пояса, но и до верхнего) значительно увеличивает крутящие моменты в верхней зоне балки. Кручение верхнего пояса вызывает в верхней зоне стенки балки высокий уровень напряжений, не предусмотренных при проектировании. Все вышеизложенное приводит к образованию трещин в верхней зоне стенки подкрановой балки.

**Рис. 1. Усталостные трещины в верхнем пояском шве и шве крепления опорного ребра.**

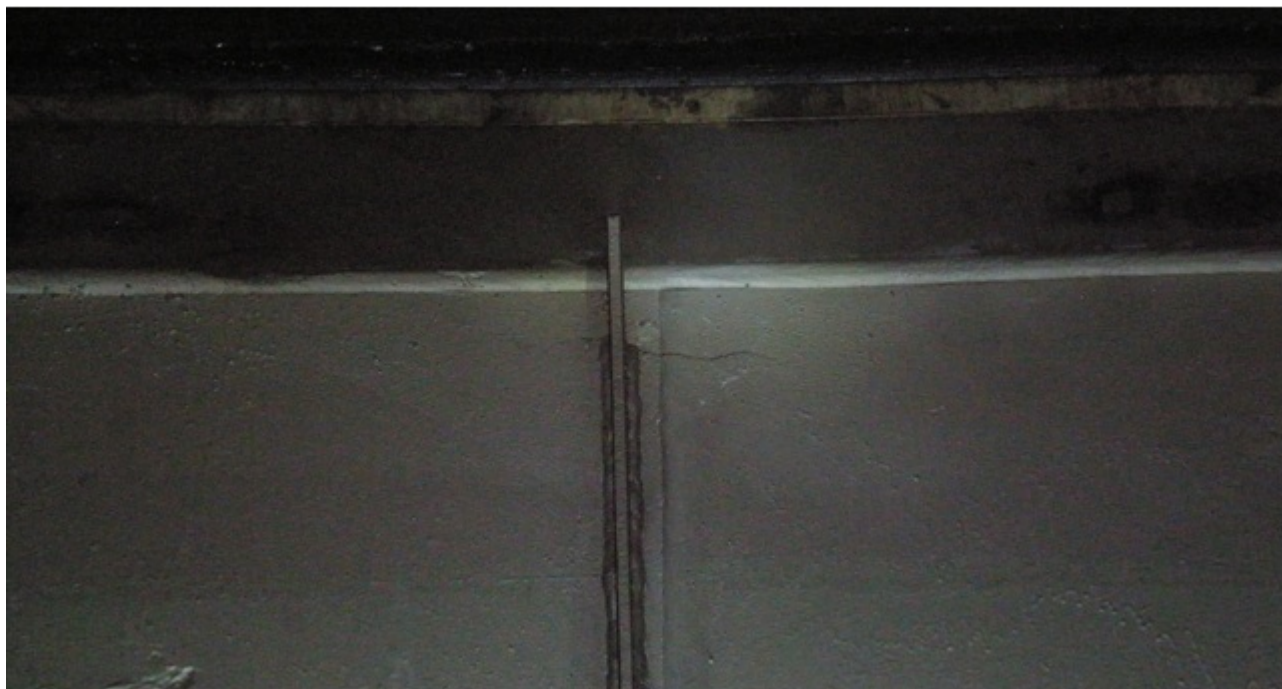
**Рис. 3. Наличие концентраторов напряжений в стенке (сварные швы расположены на расстоянии не более 10 мм друг от друга).**
