Об установлении причин повреждений пароперегревателей

На котлах БКЗ-420-140 НГМ имели место после непродолжительной эксплуатации неоднократные разрушения труб конвективного пароперегревателя выходной и предвыходной ступеней (15 заключений). Для повышения надежности эксплуатации пароперегревателя необходимо достоверно выяснить причины повреждения.

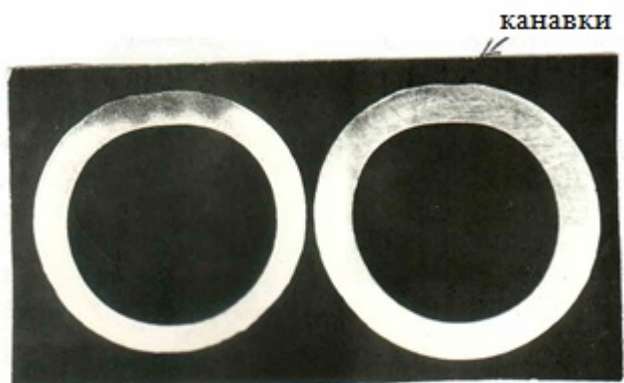
Рис. 3

Исследованиями установлено, что все повреждения начинаются с наружной поверхности и развиваются как в поперечном, так и в продольном направлении. Наружная поверхность вырезок неравномерно покрыта плотными, трудноотделимыми отложениями темно-коричневого цвета. Под отложениями поверхность труб неровная, шероховатая, наблюдается нарушение сплошности защитной оксидной пленки. С лобовой стороны, по всей длине вырезок выявлено: прерывистая коррозионная дорожка и канавки разной глубины, расположенные на различном расстоянии друг от друга (Рис.1,2). В зоне канавок и коррозионных дорожек имеется деформация металла в виде локального прогиба на всю толщину металла с искажением формы поперечного сечения и поперечные трещины, развившиеся с наружной поверхности (рис.3). На внутренней поверхности всех вырезок наблюдается осыпание окалины в виде чешуек, что свидетельствует о значительных колебаниях температур, внутренний диаметр в районе коррозионных дорожек приобретает форму эллипса. Изменение конфигурации поперечного сечения в зоне дорожек свидетельствует о приложении к металлу механических усилий, которые являются дополнительным фактором,

Повреждения труб в продольном направлении представляют собой хрупкий разрыв металла с наружной поверхности с вырывом части трубы, произошедший по коррозионной дорожке. Вид таких повреждений на прямых участках труб являются следствием термоциклических нагрузок, но в данном случае при металлографическом анализе обнаружено множество поперечных трещин, развивающихся с наружной поверхности по механизму коррозии под напряжением. Причинами повреждений явилось, вероятно, протекание двух процессов: образование и развитие продольной трещины вследствие термоциклических нагрузок и поперечных трещин от изгибных напряжений, которые оказались меньше тангенциальных, и развитие продольных трещин произошло быстрее, чем поперечных.

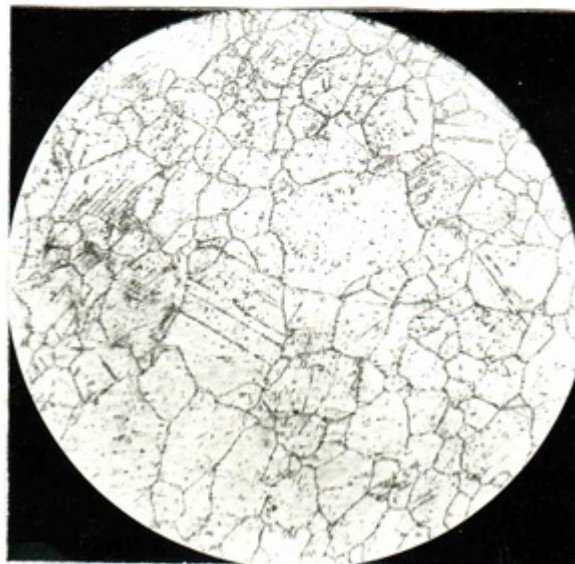
Рис. 6

Микроструктура металла всех труб однотипна, состоит из зерен аустенита, карбидов и карбонитридов, расположенных по границам и телу зерен и небольшого количества σ -фазы. Наблюдается образование утолщённых и двойных границ (рис.5), что связано с выделением и концентрацией карбидов и вторичных фаз (карбидов титана, хрома и «сигма» фазы- рис.5а), а так же процессами окисления на глубину до 18 зерен. Наличие большой глубины окисления указывает на перенасыщение металла кислородом, которое возможно только при большой концентрации в нём водорода. Так же наблюдается «пилообразная» форма границ зерен, распространяющаяся от наружной поверхности вглубь металла (рис.6). По мере приближения к внутренней поверхности

деформация границ зерен уменьшается. Наличие таких границ, свидетельствует о механических воздействиях, которые в теплоэнергетике не встречается. На наружной поверхности, в районе коррозионной дорожки выявлен процесс межзеренного растрескивания на глубину до 11-и зерен (рис.7).

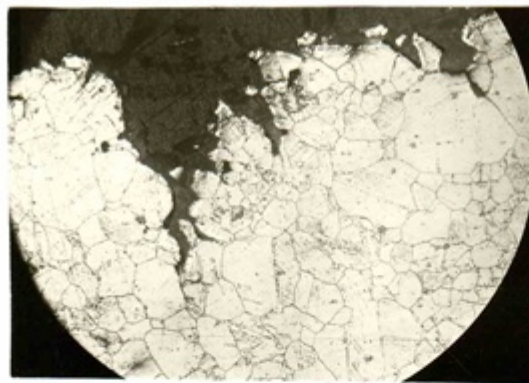
Рис. 8

Поперечные трещины развиваются от наружной поверхности по коррозионно-усталостному механизму (рис.8). Наблюдается пластическая деформация внутри зерен в продольном и поперечном направлениях.

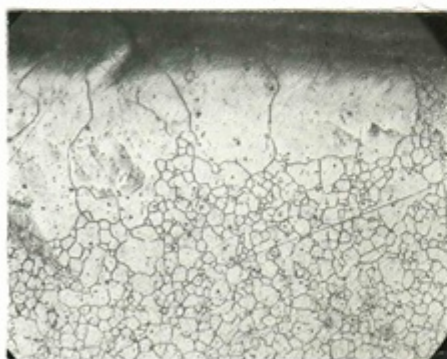
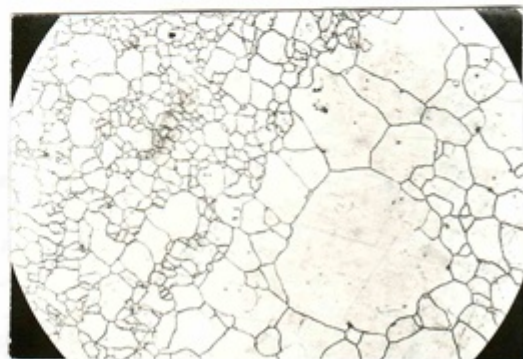
Рис. 9

Разнозернистость структуры металла исследованных труб соответствует 2-9 номеру, что не удовлетворяет требованию ТУ [1] - в пределах 3-7 номера (Рис.9).
