## Об установлении причин повреждений пароперегревателей

Эксперт **Романенко Виктор Павлович**, ОАО «Севкавэлектроремонт» г. Ростов-на-Дону

Эксперт **Кравченко Виктория Владленовна**, ОАО «Севкавэлектроремонт» г.Ростов-на-Дону

На котлах БКЗ-420-140 НГМ имели место после непродолжительной эксплуатации неоднократные разрушения труб конвективного пароперегревателя выходной и предвыходной ступеней (15 заключений). Для повышения надежности эксплуатации пароперегревателя необходимо достоверно выяснить причины повреждения.

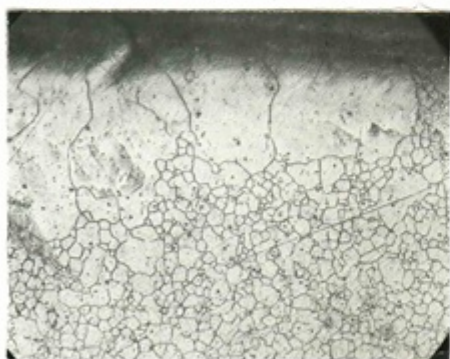
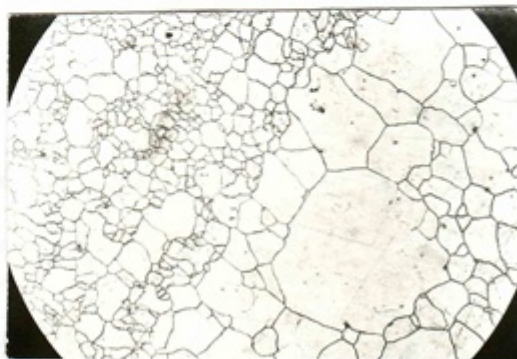
Рис. 9

Разнозернистость структуры металла исследованных труб соответствует 2-9 номеру, что не удовлетворяет требованию ТУ [1] - в пределах 3-7 номера (Рис.9).
