Технологические дефекты труб и необходимость входного контроля

Эксперт **Романенко Виктор Павлович**, ОАО «Севкавэлектроремонт» г. Ростов-на-Дону

Эксперт **Кравченко Виктория Владленовна**, ОАО «Севкавэлектроремонт» г. Ростов-на-Дону

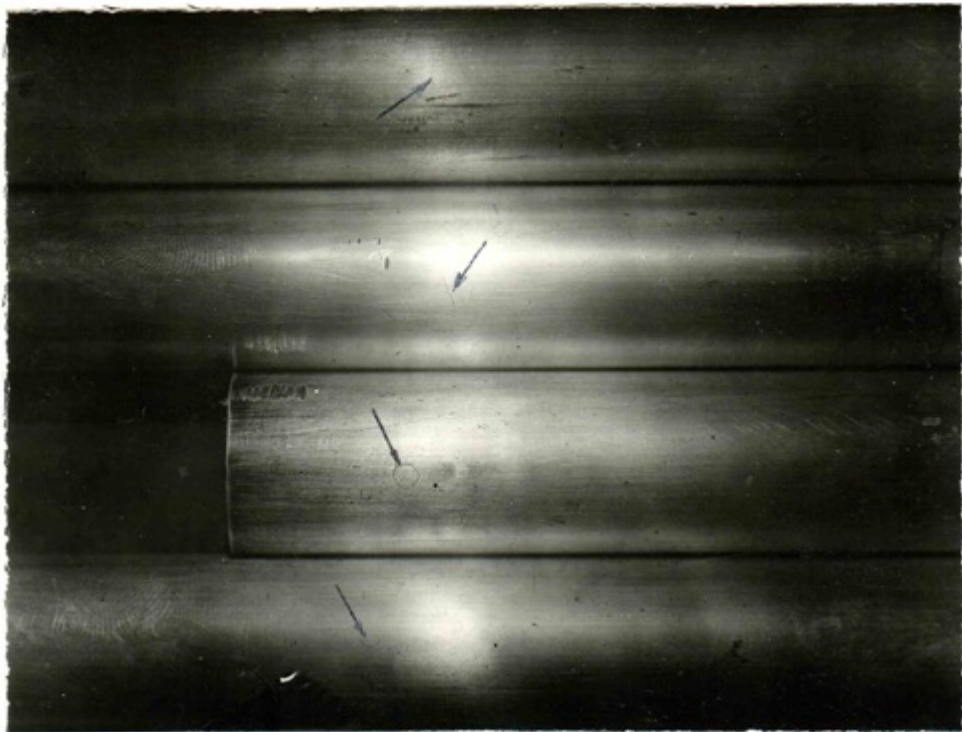
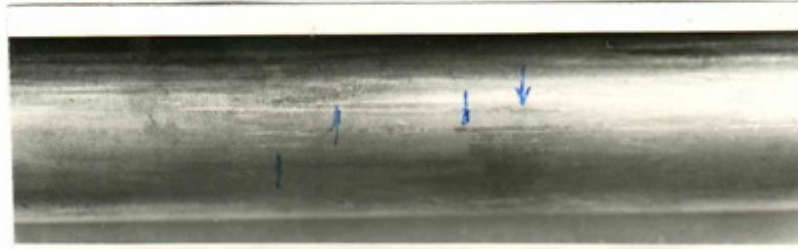
Рис. 4

Визуальным контролем на наружной поверхности труб имеются местные локальные потемнения и пятна, свидетельствующие о конденсации и высыхании влаги, поверхностные дефекты в виде продольных рисок различной длины и глубины, тонких поперечных и продольных трещин, а также дефекты в виде тонких трещин «языкообразной» формы, насечек и вкатанных металлических частиц (рис.4). Все вышеперечисленные дефекты относятся к технологическим, образующиеся при изготовлении труб.

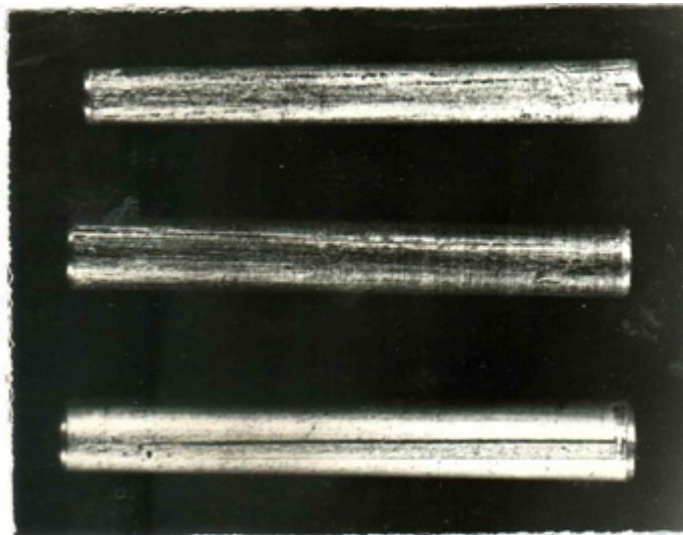
Рис. 5

Технологические испытания на сплющивание показали, что всех образцах имеются надрывы и неглубокие поверхностные трещины (рис.5).

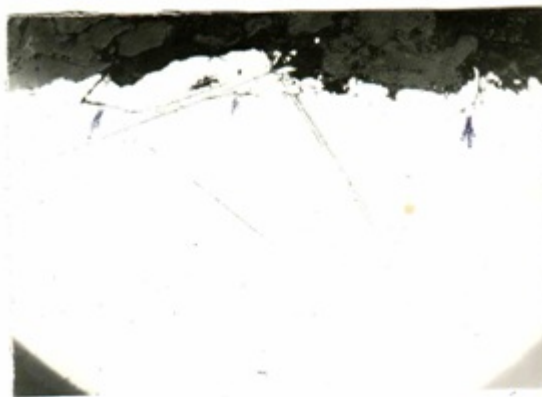
Рис. 6

Для металлографического анализа шлифы вырезались по продольным и поперечным дефектам, обнаруженным при визуальном контроле. На рис. 6 показаны трещины, образовавшиеся по прикатанному продольному выступу- закату, расположенному под углом к поверхности и рванине, расположенной поперек оси трубы. На рис.7 показана трещина, образовавшаяся по отслоению металла «языкообразной» форме- плене. В устье трещина окислена, глубина ее составляет 0,21 мм.

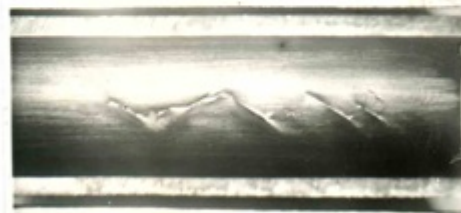
Рис. 8

Визуальным контролем на семи представленных трубах обнаружены недопустимые дефекты в виде трещин, подрезов и рванин на наружной поверхности, расположенные по пологой винтовой линии, соответствующей шагу подачи, а также сходящиеся трещины под углом к образующей в виде поперечного «язычка» (рис.8). При изготовлении образцов под механические испытания выявлены сквозные параллельные трещины длиной 10-12 мм (рис.9).

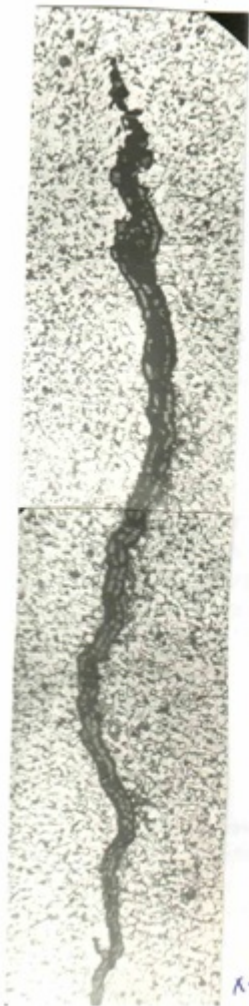
Рис. 11

Микроструктура металла исследуемых труб однотипна, удовлетворительная, состоит из феррита, перлита и карбидов, расположенных по полю и границам ферритных зерен. На рис.11,12 показан характер распространения трещин. Трещины окислены, края их обезуглерожены, дно трещин острое, что доказывает металлургическое их происхождение. Некоторые трещины (рис.11) не имеют выхода на поверхности труб и являются расслоением внутри металла, что также указывает на нарушение технологии изготовления труб (видимо, некачественная настройка прошивного стана). Данные трубы имеют недопустимые металлургические дефекты и не пригодны для изготовления поверхностей нагрева котлов.
