# Технологические дефекты труб и необходимость входного контроля

Эксперт **Романенко Виктор Павлович**, ОАО «Севкавэлектроремонт» г. Ростов-на-Дону

После 4700 часов эксплуатации конденсатора КЦС-100 турбогенератора произошли массовые повреждения латунных труб  $\varnothing 25 \times 1$  мм (за два года эксплуатации отглушено 1140 труб из-за течи).

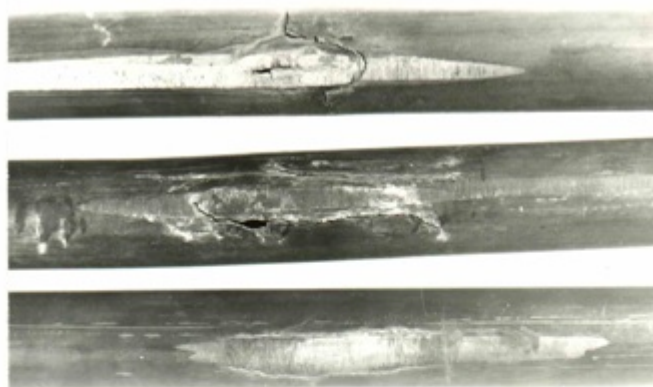
Рис. 1

Внешний вид поврежденных труб показан на рис.1. Трубы имеют повреждения в виде продольных и поперечных сквозных трещин. Протяженность поперечных трещин достигает 53 мм, что составляет 71% наружного диаметра, ширина раскрытия до 2 мм. Протяженность продольных трещин до 92 мм, ширина раскрытия до 1,2 мм. Несколько труб имеют по две продольных, параллельных между собой сквозных трещин, расстояние между которыми составляет 7,8-13,2 мм.

На наружной поверхности наблюдаются дефекты в виде эрозионного износа участков труб шириной до 23 мм, протяженностью на 1/3 периметра. Толщина стенки труб в местах износа составляет 1,1-0,8 мм. Наблюдаются темные пятна по всей длине и периметру труб протяженностью до 22,0 мм, в зоне которых в основном и располагаются поверхностные дефекты в виде продольных рисок различной длины, тонких поперечных, продольных и «языкообразных» трещин, вкатанных металлических частиц и насечек. Все дефекты относятся к технологическим, образующимся при изготовлении труб. Наружный диаметр труб составляет 24,9-25,0 мм, толщина стенки труб вне зон повреждений -0,95-1,0 мм.

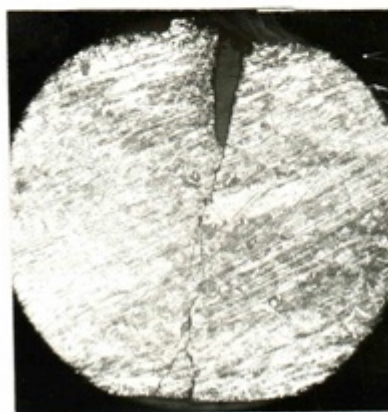
Рис. 2  $\times 100$

Металлографическим анализом выявлены трещины, которые развиваются с наружной поверхности, зарождаясь по технологическим дефектам - закатов, рисок, рванин, плен, являющихся концентраторами напряжений. Дефекты окислены, некоторые входят в металл под углом. Максимальная глубина технологических дефектов-0,23 мм. Характер трещин показан на рис.2,3. Трещины разветвляются и пересекаются между собой, развиваясь до сквозных.

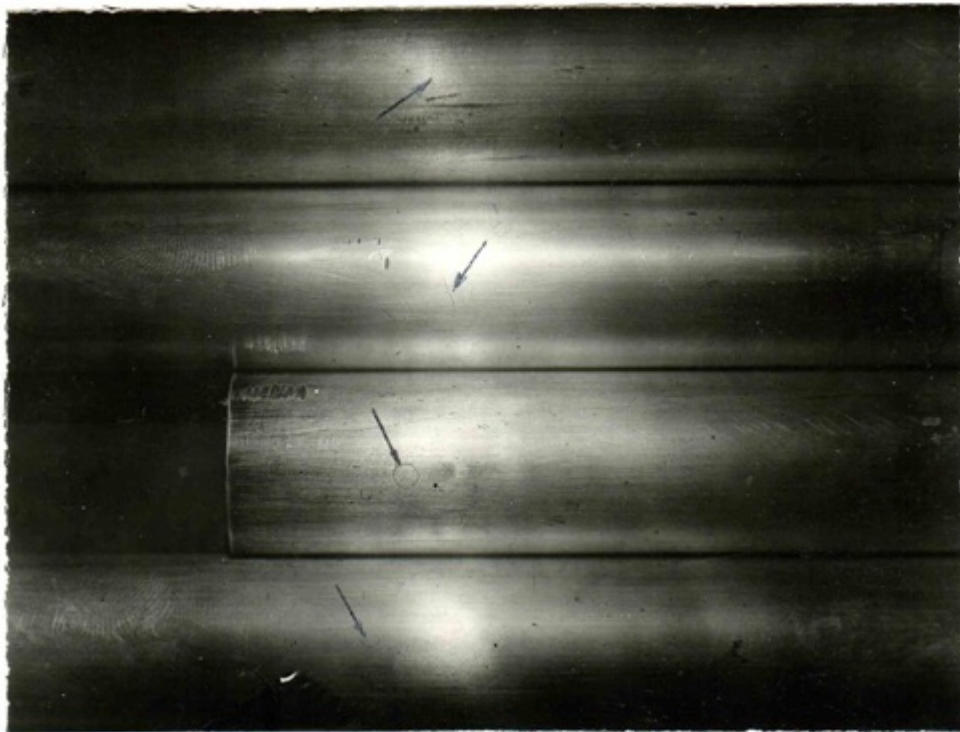
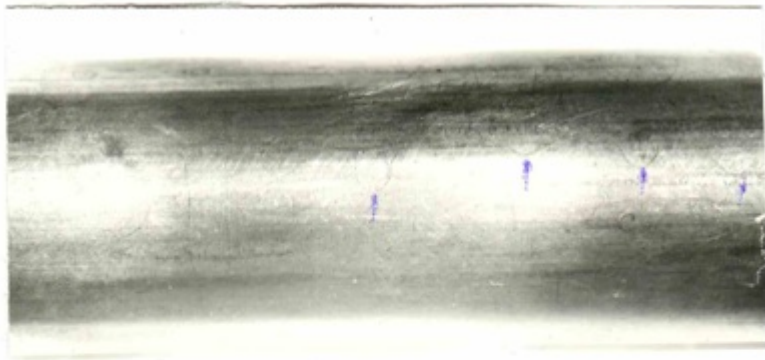
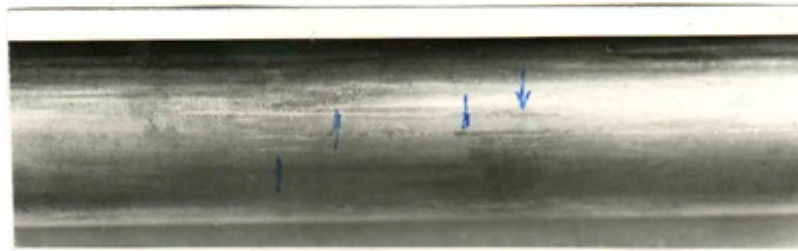
Рис. 4

Визуальным контролем на наружной поверхности труб имеются местные локальные потемнения и пятна, свидетельствующие о конденсации и высыхании влаги, поверхностные дефекты в виде продольных рисок различной длины и глубины, тонких поперечных и продольных трещин, а также дефекты в виде тонких трещин «языкообразной» формы, насечек и вкатанных металлических частиц (рис.4). Все вышеперечисленные дефекты относятся к технологическим, образующиеся при изготовлении труб.

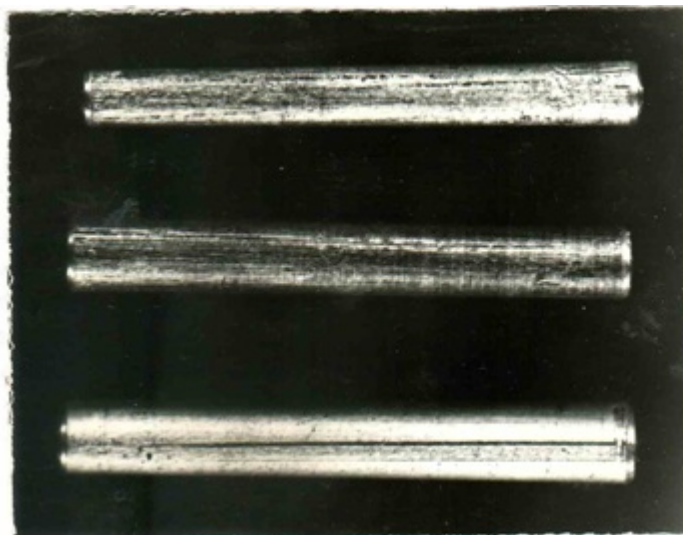
Рис. 5

Технологические испытания на сплющивание показали, что всех образцах имеются надрывы и неглубокие поверхностные трещины (рис.5).

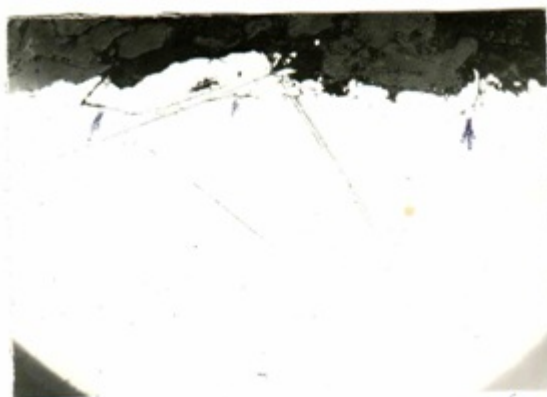
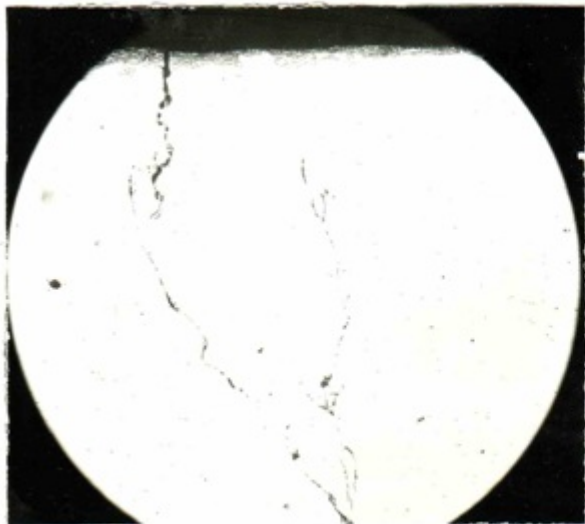
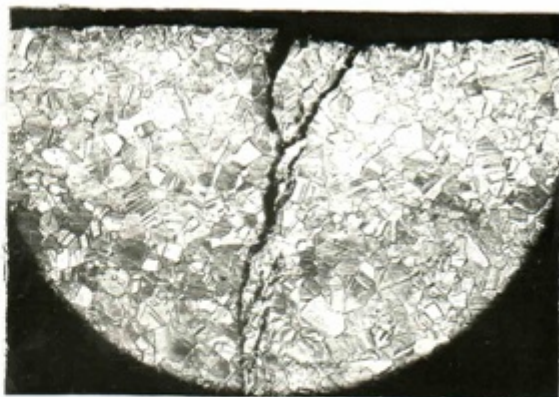
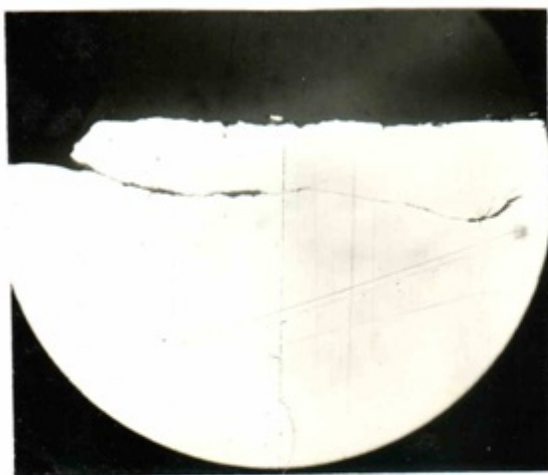
Рис. 6

Для металлографического анализа шлифы вырезались по продольным и поперечным дефектам, обнаруженным при визуальном контроле. На рис. 6 показаны трещины, образовавшиеся по прикатанному продольному выступу- закату, расположенному под углом к поверхности и рванине, расположенной поперек оси трубы. На рис.7 показана трещина, образовавшаяся по отслоению металла «языкообразной» форме- плене. В устье трещина окислена, глубина ее составляет 0,21 мм.

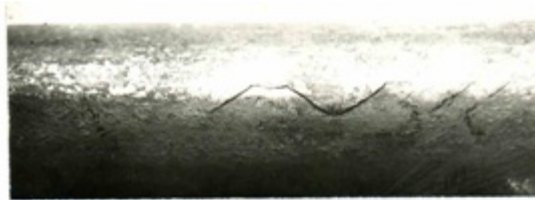
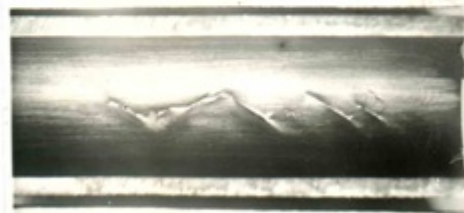
Рис. 8

Визуальным контролем на семи представленных трубах обнаружены недопустимые дефекты в виде трещин, подрезов и рванин на наружной поверхности, расположенные по пологой винтовой линии, соответствующей шагу подачи, а также сходящиеся трещины под углом к образующей в виде поперечного «язычка» (рис.8). При изготовлении образцов под механические испытания выявлены сквозные параллельные трещины длиной 10-12 мм (рис.9).

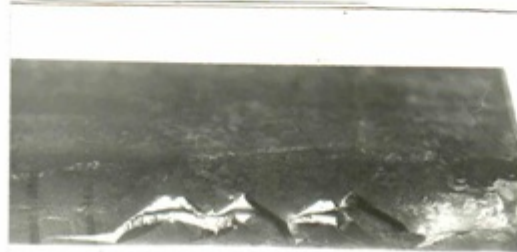
Рис. 10

выдержали. Сходящиеся трещины раскрылись под углом к образующей в виде поперечного «язычка». Трещины имеют различие по своему строению: поверхность трещин волокнистого строения темная, окисленная на всю или  $\frac{1}{2}$  толщины стенки трубы- начальная зона разрушения; поверхность других трещин более хрупкая, светлая с металлическим блеском- зона долома (рис.10).

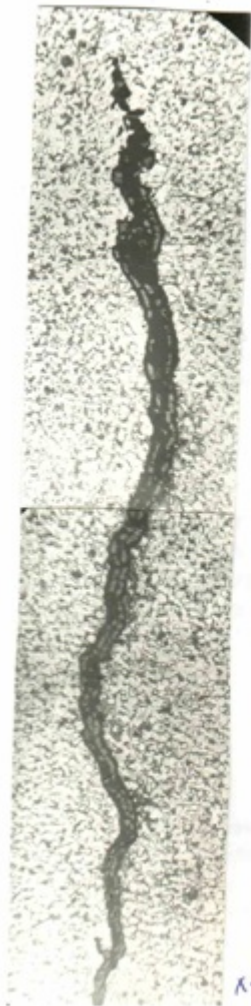
Рис. 11

Микроструктура металла исследуемых труб однотипна, удовлетворительная, состоит из феррита, перлита и карбидов, расположенных по полю и границам ферритных зерен. На рис.11,12 показан характер распространения трещин. Трещины окислены, края их обезуглерожены, дно трещин острое, что доказывает металлургическое их происхождение. Некоторые трещины (рис.11) не имеют выхода на поверхности труб и являются расслоением внутри металла, что также указывает на нарушение технологии изготовления труб (видимо, некачественная настройка прошивного стана). Данные трубы имеют недопустимые металлургические дефекты и не пригодны для изготовления поверхностей нагрева котлов.
