# Повышение качества работоспособности сварных соединений

Эксперт **Романенко Виктор Павлович**, ОАО «Севкавэлектроремонт» г. Ростов-на-Дону

Эксперт **Кравченко Виктория Владленовна**, ОАО «Севкавэлектроремонт» г. Ростов-на-Дону

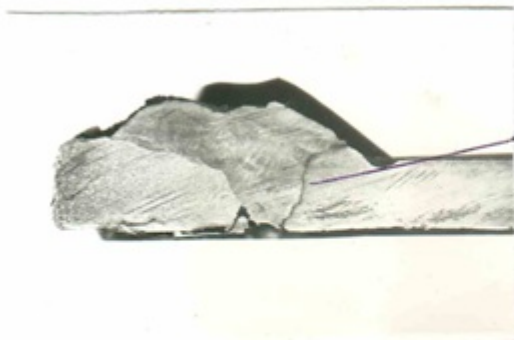
трещина

На котле ТГМ-444 при гидравлических испытаниях по окончании текущего ремонта произошли повреждения сварных соединений вставок к трубам заднего экрана конвективной шахты, ширмо-конвективного пароперегревателя. Вставки произведены после плановых вырезок контрольных образцов.

Повреждения однотипны и имеют вид кольцевой трещины, распространяющейся на весь периметр трубы по сварному шву приварки вставки к трубе. Внешний вид повреждения показан на рис.1.

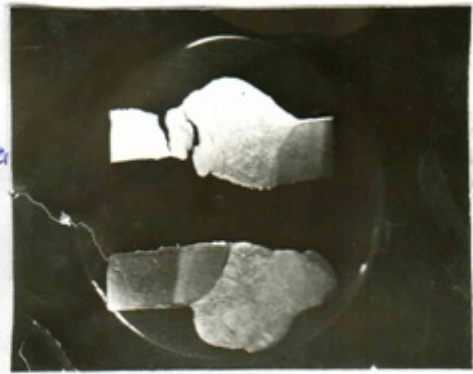
Рис. 2

Для проведения макроисследования часть сварного стыка разрезалась на темплеты. При выполнении разрезки темплеты распались на две половины по зоне термовлияния. После шлифования и травления темплетов 10% раствором азотной кислоты выявлены трещины глубиной 3,8 мм между основным металлом и швом по зоне термовлияния и по наплавленному металлу; сквозная трещины по сварному шву со стороны трубы и трещина глубиной 2,8 мм со стороны вставки (рис.2).

На внутренней поверхности по всему периметру сварного стыка обнаружен грат высотой 5,5 мм и максимальной шириной 18,0 мм. После удаления грата в районе сварных соединений обнаружены недопустимые дефекты: сквозные трещины, развившиеся между основным металлом и швом. Выявленные дефекты относятся к недопустимым согласно п.18.3.4 [1]

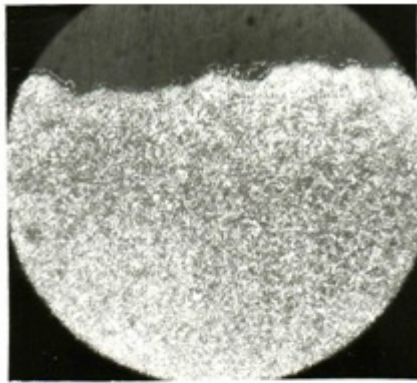
Рис. 3 x100

Металлографическим анализом установлено, что микроструктура металла шлифа края обрыва со стороны трубы имеет структуру перекристаллизации, что свидетельствует о перегреве металла во время сварочных работ выше критической точки Ас1 (Рис.3). Ширина этой зоны составляет  $\approx 5$  мм, далее микроструктура металла состоит из феррита и карбидов, расположенных по границам и телу ферритных зерен и дифференцированного сорбитообразного перлита.

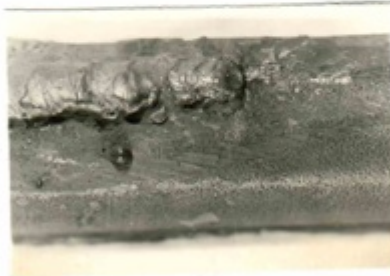
Рис. 4

Повреждение произошло в зоне приварки подвесной трубы к ширме и представляет собой сквозную поперечную трещину, идущую от концентратора напряжения в виде подреза. Внешний вид поврежденной трубы показан на рис.4. Поперечное сечение трубы показано на рис.5.

Причиной образования трещины, развившейся по концентратору- подрезу, явились напряжения, возникшие вследствие перегрева и быстрого охлаждения металла трубы при сварке.

С наружной поверхности, в месте приварки подвесной трубы, выявлены недопустимые технологические дефекты сварки.

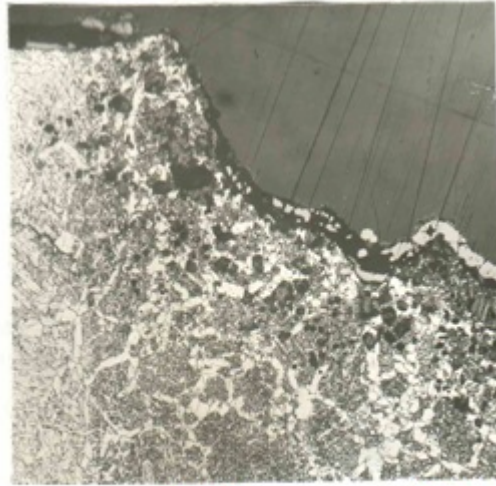
Рис. 6

Металлографическим анализом на продольном шлифе взятом по началу и краю трещины на всю толщину стенки наблюдаются характерные зоны сварного соединения- металл шва и линии сплавления имеют структуру перекристаллизации с ориентацией на мартенсит (рис.6).

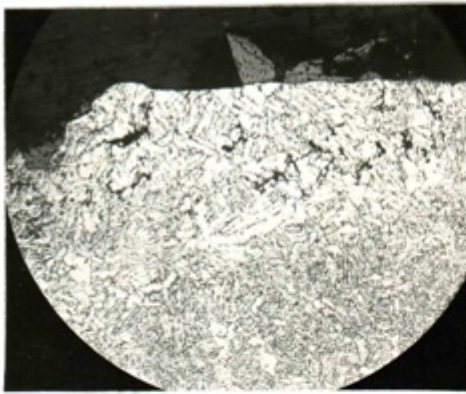
Рис. 7

Имеет место наличие сварочных тонких, окисленных трещин, носящих транскристаллитный характер, являющихся концентратором напряжения (рис.7).

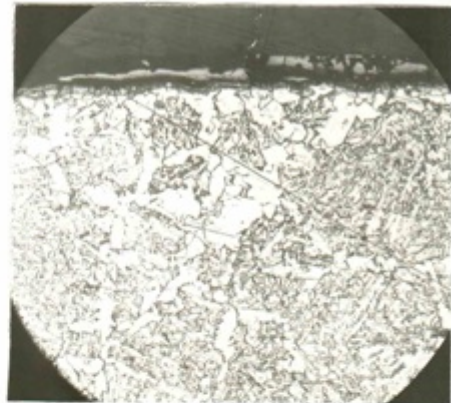
Рис. 8

На всю толщину стенки поперечного шлифа взятого на удалении также наблюдается структура перекристаллизации с ориентацией на мартенсит (рис.8).

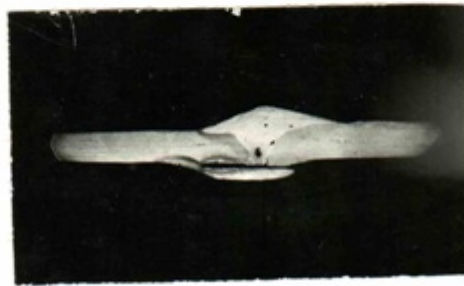
Рис. 9

Визуальным контролем на наружной поверхности представленного сварного соединения недопустимых дефектов не выявлено. Минимальная толщина стенки трубы 1 составила 7,3 мм, а трубы 2 - 8,1 мм, что выходит за пределы минусового допуска по толщине стенки -5% согласно ТУ [2]. Для оценки качества сварки и выявления внутренних дефектов приготовлен поперечный макрошлиф сварного соединения. В плоскости шлифа наблюдаются многочисленные дефекты, см. рис. 9:

- трещина в корневой части шва по зоне сплавления;
- одиночные шлаковые включения, расположенные: в корневой части шва, по зоне сплавления, в усилении шва, в количестве и размерами превышающими максимально допустимые значения: 4 шт. и 1 мм, соответственно, согласно п. 16.6.24, табл. 16.13 [1];
- отсутствие швов приварки кромок состыкованных труб к подкладному кольцу.

Выявленные дефекты являются недопустимыми, внутренними, технологическими дефектами и указывают на нарушение технологии сборки и сварки труб на подкладном кольце.

В связи с выявлением в сварном соединении недопустимых внутренних технологических дефектов, обусловленных нарушением технологии сборки и сварки труб паропровода на подкладном кольце, нецелевым использованием электродов, а также выявлением начальной стадии графитизации металла сварного соединения, администрации станции рекомендовано обеспечить в ближайший ремонт 100% ультразвуковой контроль всех сварных соединений главного паропровода. Все сварные соединения, забракованные по результатам УЗК переварить используя электроды, допущенные к сварке соответствующей категории паропровода.

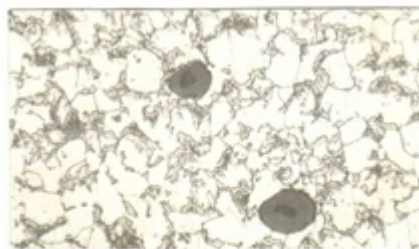
Рис. 10

Микроструктура металла сварного шва в зоне термического влияния представляет собой равноосную мелкозернистую структуру перекристаллизации состоящую из феррита и сфероидизированного перлита. Степень сфероидизации перлита соответствует баллу 3 шкалы сфероидизации приложение Е (обязательное) ОСТ [3]. Наблюдается образование глобулей

графита, см. рис. 10. Степень графитизации металла сварного шва соответствует баллу 1 шкалы графитизации приложение Д (обязательное) ОСТ [3]. Наличие графита в металле сварного шва подтверждено также химическим путём.
