Повышение качества работоспособности сварных соединений

Эксперт **Романенко Виктор Павлович**, ОАО «Севкавэлектроремонт» г. Ростов-на-Дону

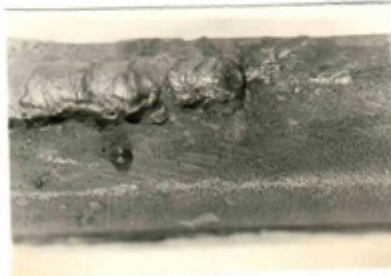
Рис. 4

Повреждение произошло в зоне приварки подвесной трубы к ширме и представляет собой сквозную поперечную трещину, идущую от концентратора напряжения в виде подреза. Внешний вид поврежденной трубы показан на рис.4. Поперечное сечение трубы показано на рис.5.

Причиной образования трещины, развившейся по концентратору- подрезу, явились напряжения, возникшие вследствие перегрева и быстрого охлаждения металла трубы при сварке.

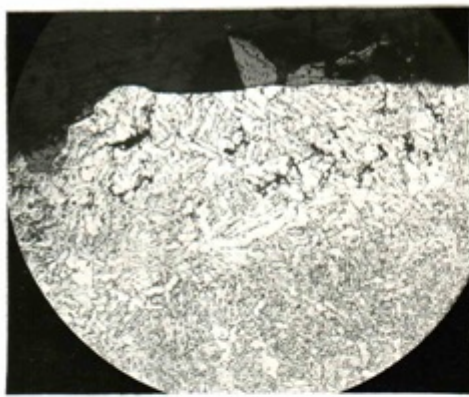
Рис. 7

Имеет место наличие сварочных тонких, окисленных трещин, носящих транскристаллитный характер, являющихся концентратором напряжения (рис.7).

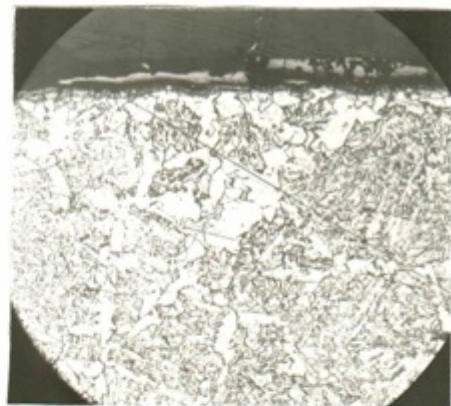
Рис. 8

На всю толщину стенки поперечного шлифа взятого на удалении также наблюдается структура перекристаллизации с ориентацией на мартенсит (рис.8).

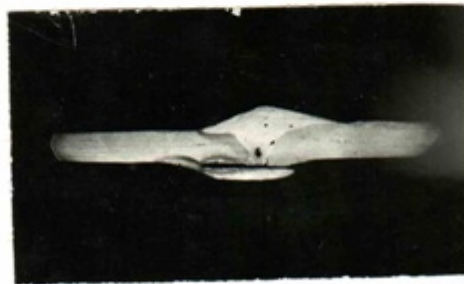
Рис. 9

Визуальным контролем на наружной поверхности представленного сварного соединения недопустимых дефектов не выявлено. Минимальная толщина стенки трубы 1 составила 7,3 мм, а трубы 2 - 8,1 мм, что выходит за пределы минусового допуска по толщине стенки -5% согласно ТУ [2]. Для оценки качества сварки и выявления внутренних дефектов приготовлен поперечный макрошлиф сварного соединения. В плоскости шлифа наблюдаются многочисленные дефекты, см. рис. 9:

- трещина в корневой части шва по зоне сплавления;
- одиночные шлаковые включения, расположенные: в корневой части шва, по зоне сплавления, в усилении шва, в количестве и размерами превышающими максимально допустимые значения: 4 шт. и 1 мм, соответственно, согласно п. 16.6.24, табл. 16.13 [1];
- отсутствие швов приварки кромок состыкованных труб к подкладному кольцу.

Выявленные дефекты являются недопустимыми, внутренними, технологическими дефектами и указывают на нарушение технологии сборки и сварки труб на подкладном кольце.

В связи с выявлением в сварном соединении недопустимых внутренних технологических дефектов, обусловленных нарушением технологии сборки и сварки труб паропровода на подкладном кольце, нецелевым использованием электродов, а также выявлением начальной стадии графитизации металла сварного соединения, администрации станции рекомендовано обеспечить в ближайший ремонт 100% ультразвуковой контроль всех сварных соединений главного паропровода. Все сварные соединения, забракованные по результатам УЗК переварить используя электроды, допущенные к сварке соответствующей категории паропровода.

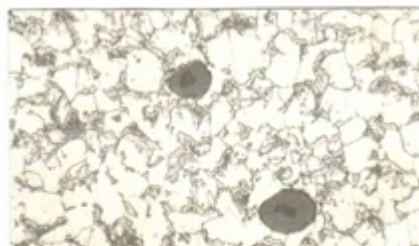
Рис. 10

Микроструктура металла сварного шва в зоне термического влияния представляет собой равноосную мелкозернистую структуру перекристаллизации состоящую из феррита и сфероидизированного перлита. Степень сфероидизации перлита соответствует баллу 3 шкалы сфероидизации приложение Е (обязательное) ОСТ [3]. Наблюдается образование глобулей

графита, см. рис. 10. Степень графитизации металла сварного шва соответствует баллу 1 шкалы графитизации приложение Д (обязательное) ОСТ [3]. Наличие графита в металле сварного шва подтверждено также химическим путём.
