Исследования металла и установления причин повреждения гибов необогреваемых труб котла тгм-444

Эксперт **Романенко Виктор Павлович**, ОАО «Севкавэлектроремонт» г. Ростов-на-Дону

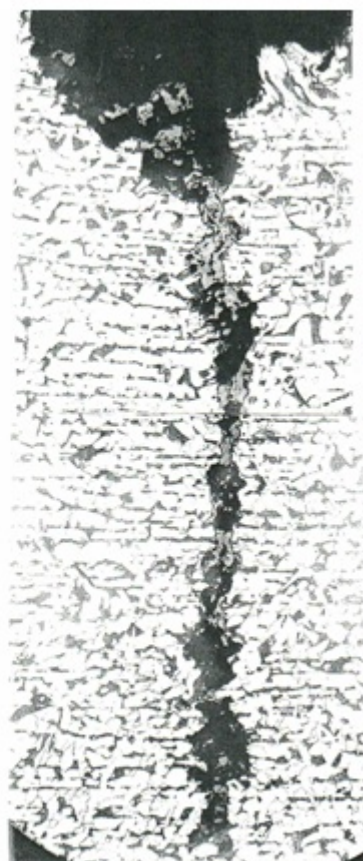
Рис. 7 x50

Микроструктура металла гйбов \varnothing 325x24 мм состоит из перлита и феррита. Величина зерна соответствует баллу 5- 6 шкалы ГОСТ [3]. На внутренней поверхности нейтральной зоны гйба обнаружены трещины, развивающиеся от дна коррозионных язв (рис.7). Глубина трещин составляет -1,5...1,9 мм. Поперечное сечение показано на макрошлифе (рис.8).
