# Исследования металла и установления причин повреждения гибов необогреваемых труб котла тгм-444

Эксперт **Романенко Виктор Павлович**, ОАО «Севкавэлектроремонт» г. Ростов-на-Дону

Эксперт **Кравченко Виктория Владленовна**, ОАО «Севкавэлектроремонт» г.Ростов-на-Дону

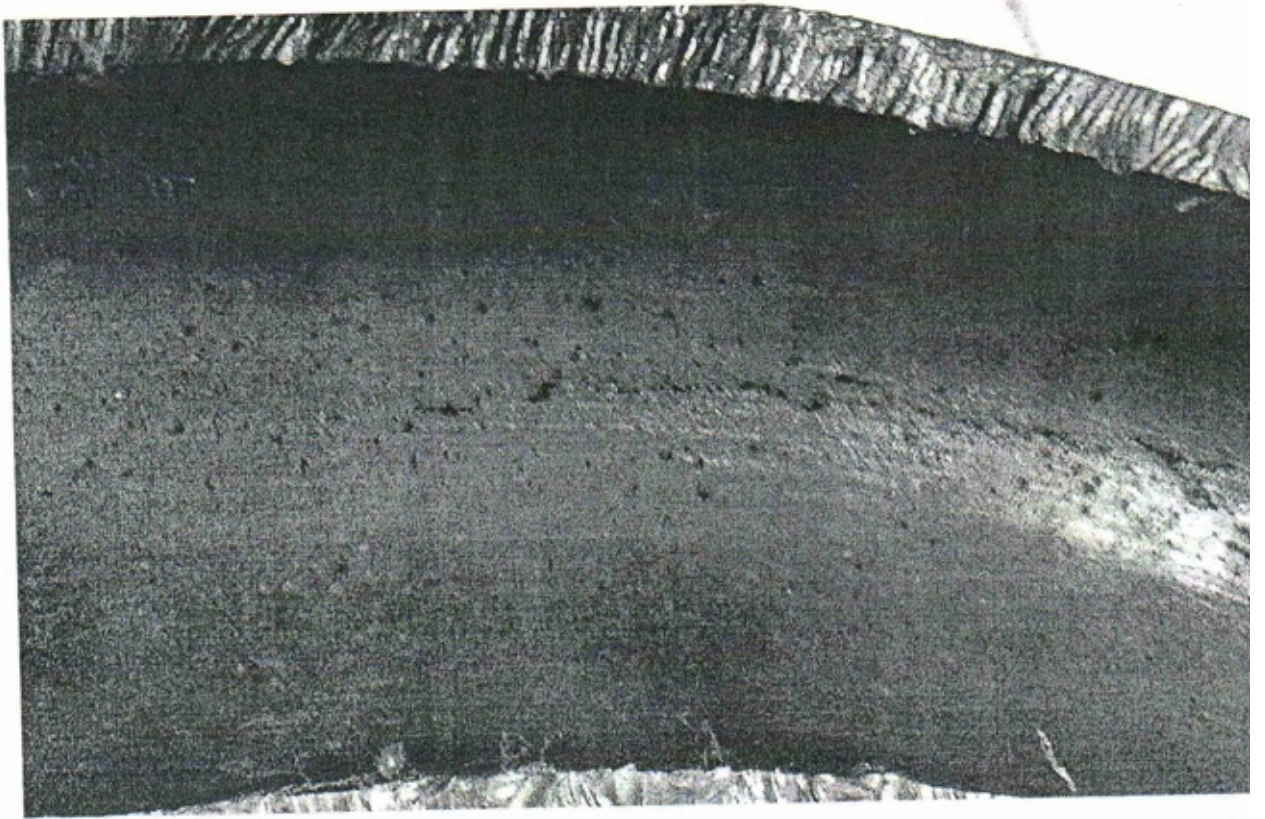
Рис. 1

- Ø 133x13 мм: в растянутой зоне - коррозионные дефекты в виде отдельных язв сферической формы диаметром до 2,9 мм и глубиной до 3,4 мм и слившихся в цепочку коррозионные язвы, глубиной до 1,3 мм. Их плотность достигает 1,17 шт./см<sup>2</sup>. Глубина коррозионных язв на внутренней поверхности гiba составляет 34%, что превышает допустимые значения - не более 20% номинальной толщины стенки трубы.

- коррозионно-усталостные трещины длиной до 100 мм, образующие растрескивание металла вдоль нейтральной зоны гiba (рис.1). Поперечное сечение показано на макрошлифе (рис.2).

Выявленный дефект на внутренней поверхности гiba является недопустимым;

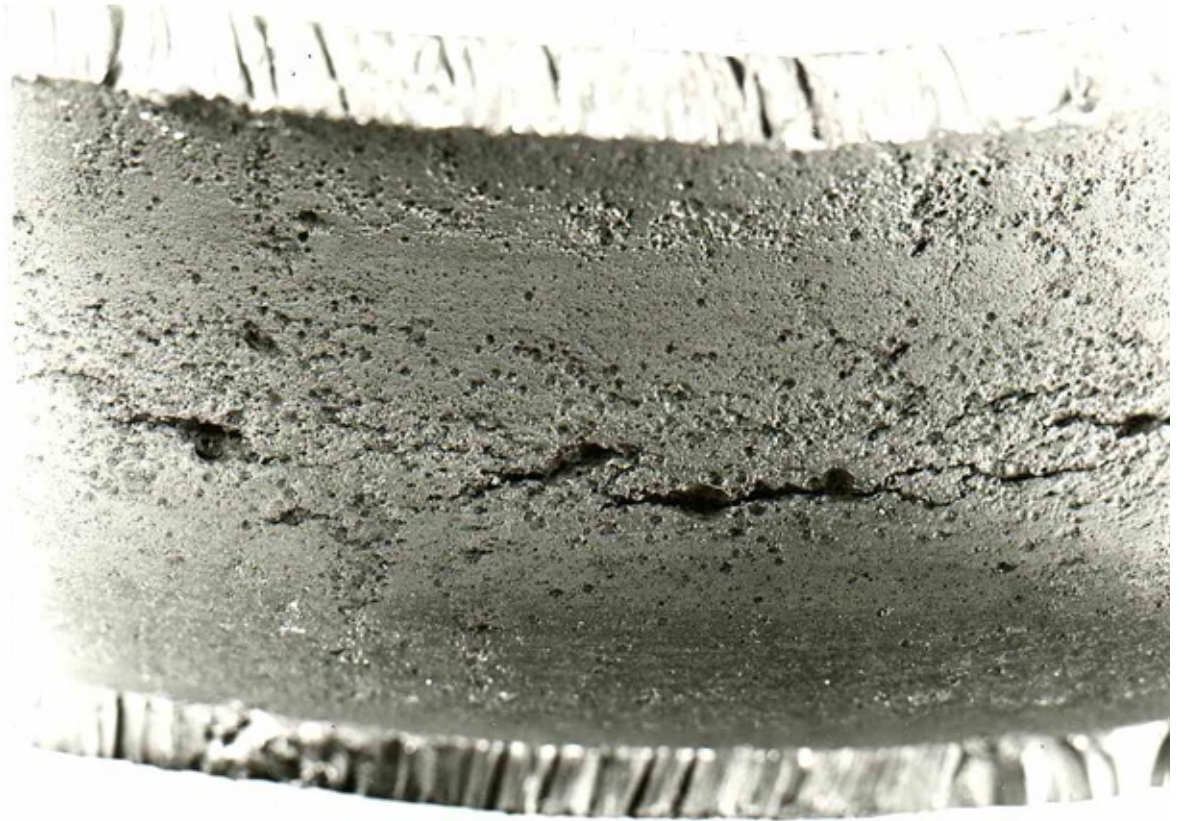
Рис. 3

- Ø 159x15 мм: прерывистые тонкие трещины длиной 7-10 мм, образующие растрескивание металла вдоль нейтральной зоны гiba. Трещины имеют большое раскрытие 1,5-2,0 мм и носят коррозионный характер. Трещины образуются в основном от слившихся петтингов и язвин диаметром до 2 мм (рис.3). Поперечное сечение показано на макрошлифе (рис.4). Плотность распределения следов такой язвенной коррозии составляет 2,4 шт./см<sup>2</sup>.

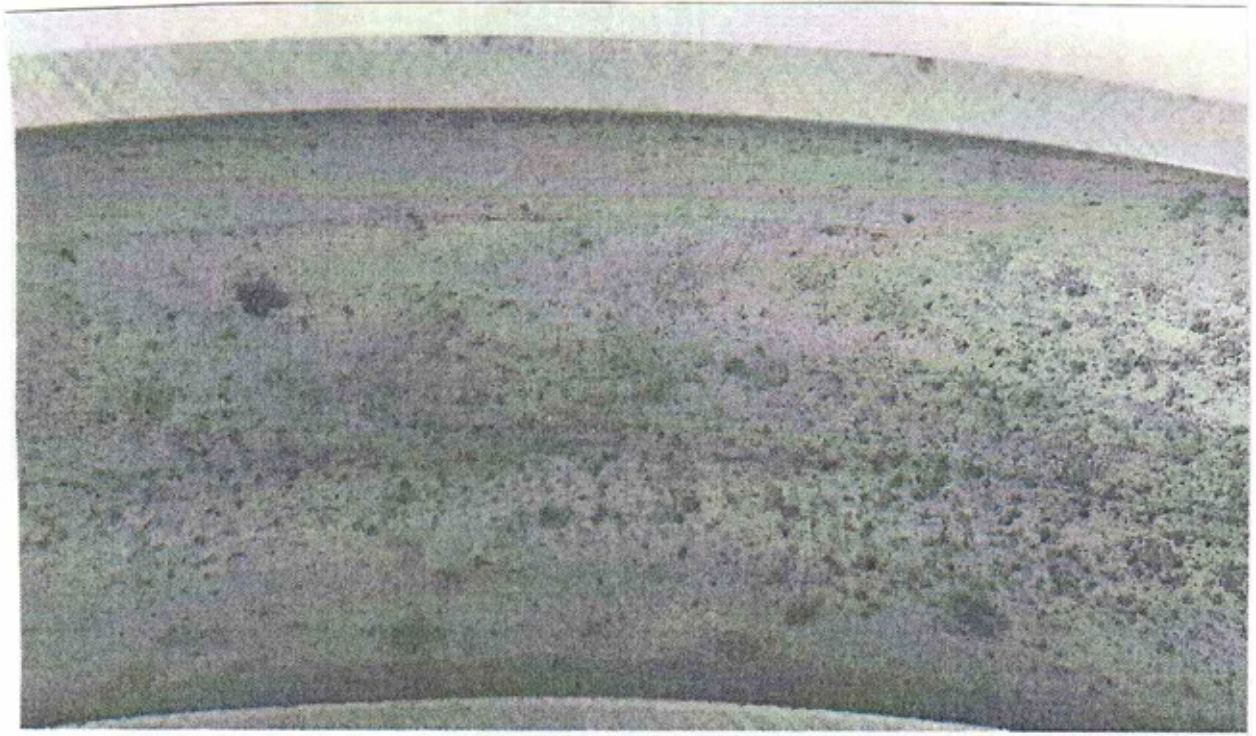
Рис. 5

- Ø 273x20 мм: множество мелких диаметром до 2 мм коррозионных язв, плотностью до 1,4 шт./см<sup>2</sup>, единичные язвы диаметром до 5 мм плотностью 0,08 шт./см<sup>2</sup>, а также извилистые коррозионно-усталостные трещины шириной раскрытия до 0,5 мм длиной до 200 мм (рис.5);

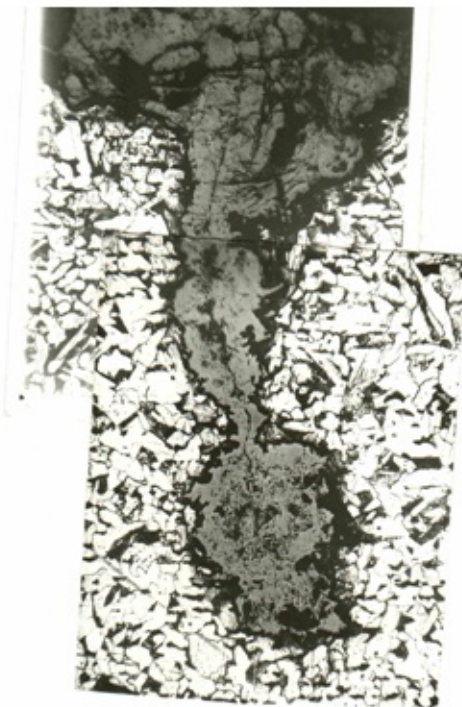
Рис. 6 x100

Металлографическим анализом установлено, что металл гибов Ø 159x15 мм и Ø 133x13 мм, изготовленных из стали 20, имеет ферритно-перлитную структуру с содержанием перлитной составляющей около 30%. Величина зерна соответствует баллу 5-6 ГОСТ [3]. На рис.6 показан характер трещин, развивающихся с внутренней поверхности нейтральной зоны гiba.

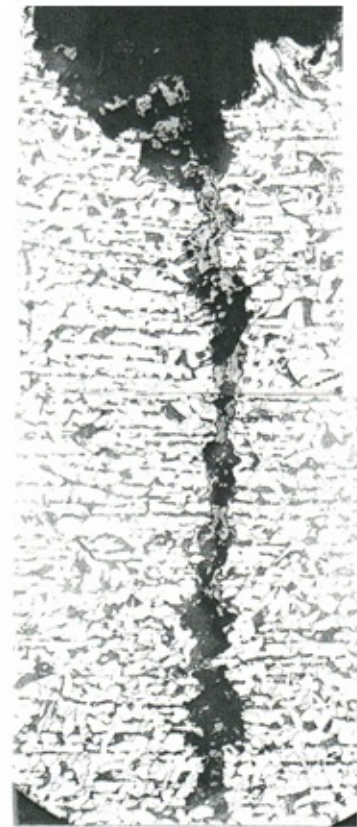
Рис. 7 x50

Микроструктура металла гибов  $\varnothing 325 \times 24$  мм состоит из перлита и феррита. Величина зерна соответствует баллу 5- 6 шкалы ГОСТ [3]. На внутренней поверхности нейтральной зоны гiba обнаружены трещины, развивающиеся от дна коррозионных язв (рис.7). Глубина трещин составляет -1,5... 1,9 мм. Поперечное сечение показано на макрошлифе (рис.8).
