Исследования металла и установления причин повреждения гибов необогреваемых труб котла тгм-444

Эксперт **Романенко Виктор Павлович**, ОАО «Севкавэлектроремонт» г. Ростов-на-Дону

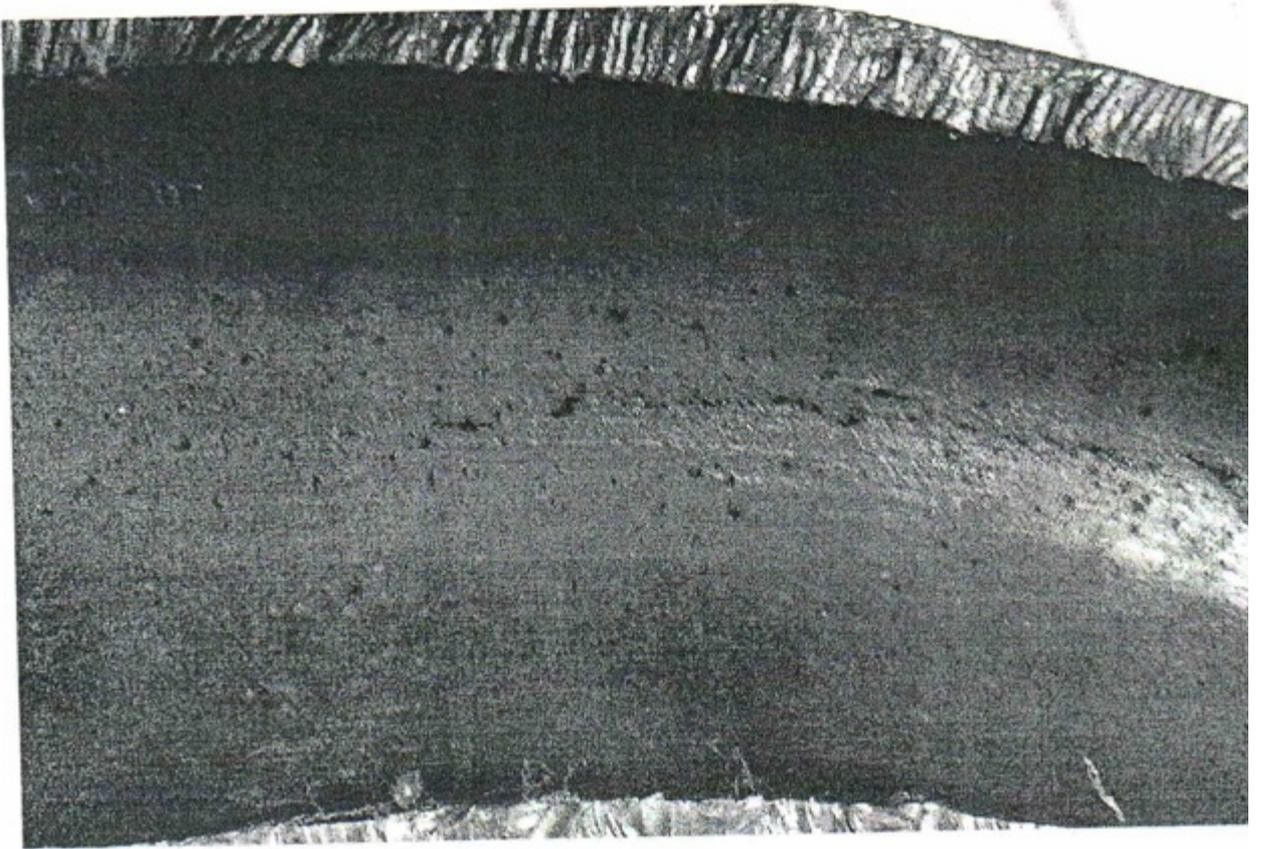
Рис. 1

- Ø 133x13 мм: в растянутой зоне -коррозионные дефекты в виде отдельных язв сферической формы диаметром до 2,9 мм и глубиной до 3,4 мм и слившихся в цепочку коррозионные язвы, глубиной до 1,3 мм. Их плотность достигает 1,17 шт./см². Глубина коррозионных язв на внутренней поверхности гига составляет 34%, что превышает допустимые значения- не более 20% номинальной толщины стенки трубы.

- коррозионно-усталостные трещины длиной до 100 мм, образующие растрескивание металла вдоль нейтральной зоны гига (рис.1). Поперечное сечение показано на макрошлифе (рис.2).

Выявленный дефект на внутренней поверхности гига является недопустимым;

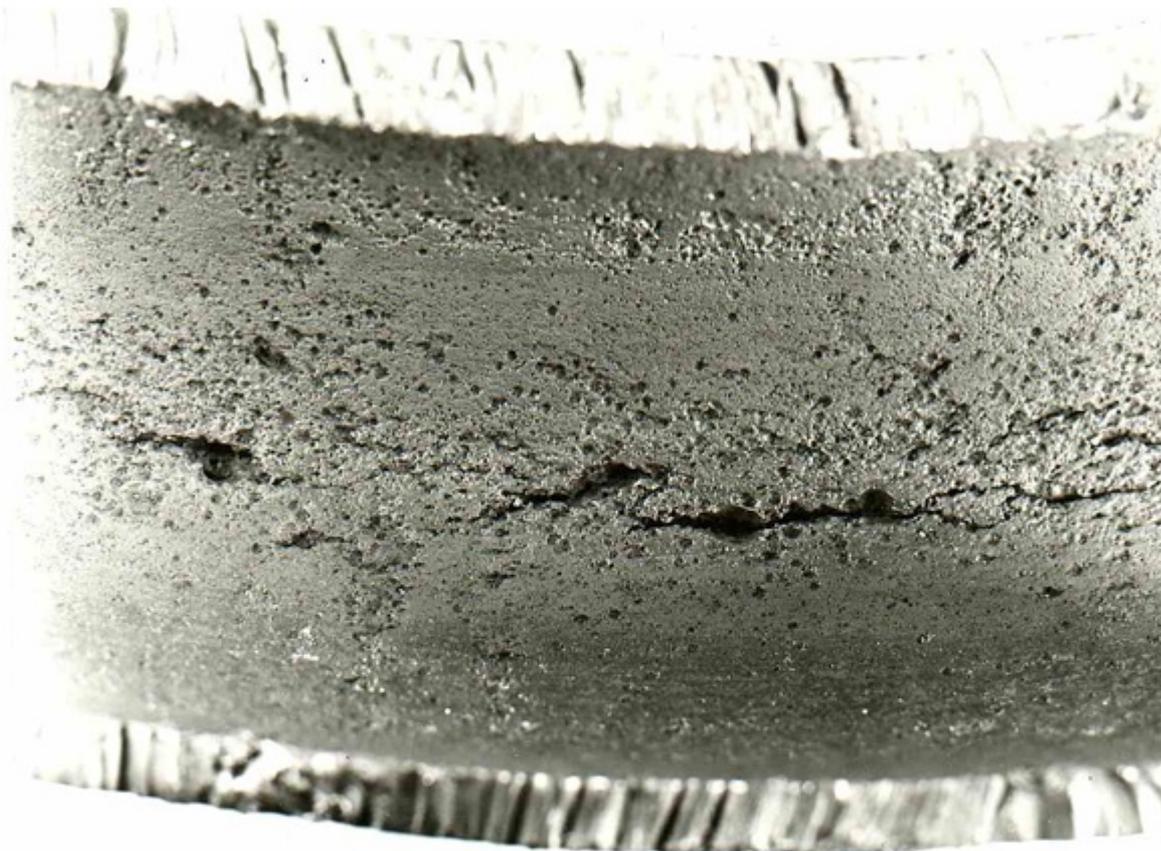
Рис. 3

- Ø 159x15 мм: прерывистые тонкие трещины длиной 7-10 мм, образующие растрескивание металла вдоль нейтральной зоны гига. Трещины имеют большое раскрытие 1,5-2,0 мм и носят коррозионный характер. Трещины образуются в основном от слившихся петтингов и язвин диаметром до 2 мм (рис.3). Поперечное сечение показано на макрошлифе (рис.4). Плотность распределения следов такой язвенной коррозии составляет 2,4 шт./см².

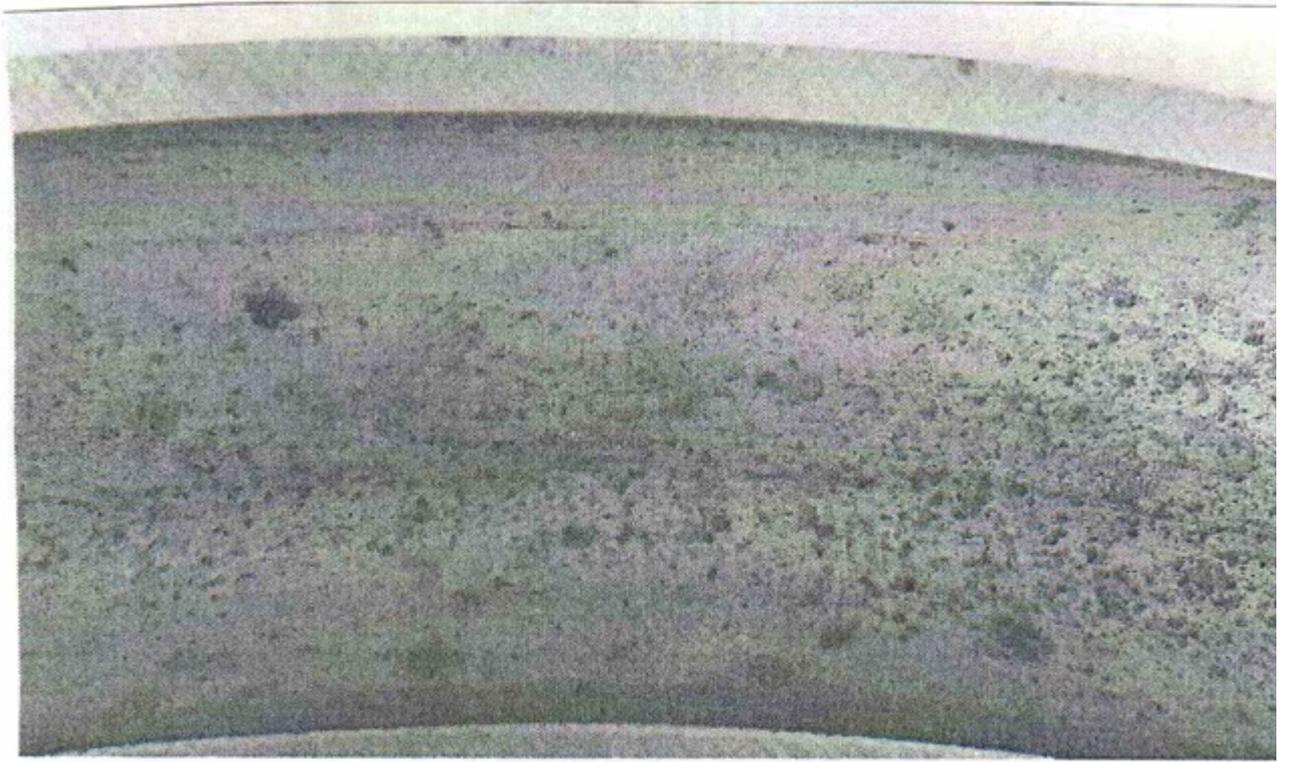
Рис. 5

- Ø 273x20 мм: множество мелких диаметром до 2 мм коррозионных язв, плотностью до 1,4 шт./см², единичные язвы диаметром до 5 мм плотностью 0,08 шт./см², а также извилистые коррозионно-усталостные трещины шириной раскрытия до 0,5 мм длиной до 200 мм (рис.5);

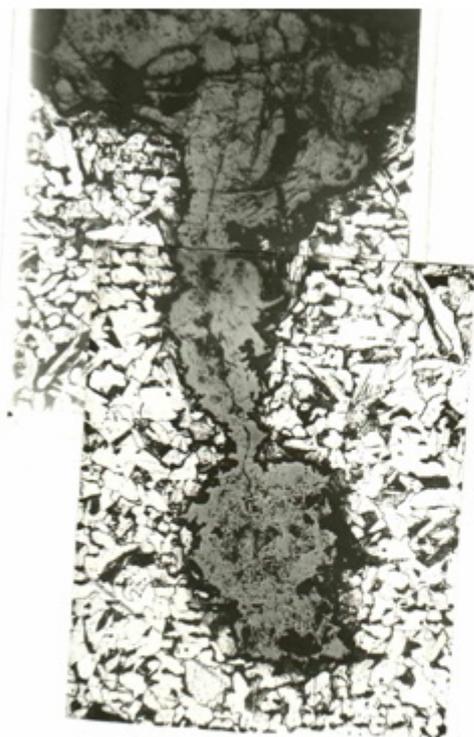
Рис. 6 ×100

Металлографическим анализом установлено, что металл гибов Ø 159x15 м и Ø 133x13 мм, изготовленных из стали 20, имеет ферритно-перлитную структуру с содержанием перлитной составляющей около 30%. Величина зерна соответствует баллу 5-6 ГОСТ [3]. На рис.6 показан

характер трещин, развивающихся с внутренней поверхности нейтральной зоны гйба.

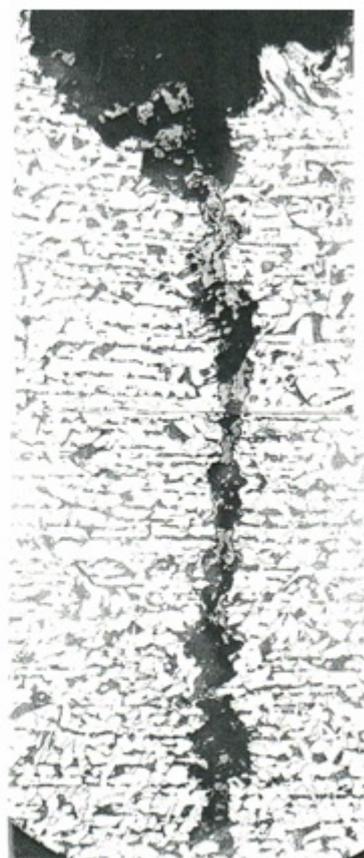
Рис. 7 ×50

Микроструктура металла гйбов \varnothing 325x24 мм состоит из перлита и феррита. Величина зерна соответствует баллу 5- 6 шкалы ГОСТ [3]. На внутренней поверхности нейтральной зоны гйба обнаружены трещины, развивающиеся от дна коррозионных язв (рис.7). Глубина трещин составляет -1,5...1,9 мм. Поперечное сечение показано на макрошлифе (рис.8).
