Современные способы ремонта стальных канатов закрытой конструкции

Статья посвящена повышению срока службы несущих стальных канатов и уровня безопасности при эксплуатации подъемно-транспортных машин, а именно канатных дорог на которых используются стальные канаты закрытой конструкции. Цель — ознакомление с разработанным и внедренным на предприятии способе ремонта кантов закрытой конструкции.

Метод ремонта несущих канатов с применением полимерных составов, разработанный компанией

Обрывы проволок в наружном слое несущих канатов КД WAA0002367 «Псехако»

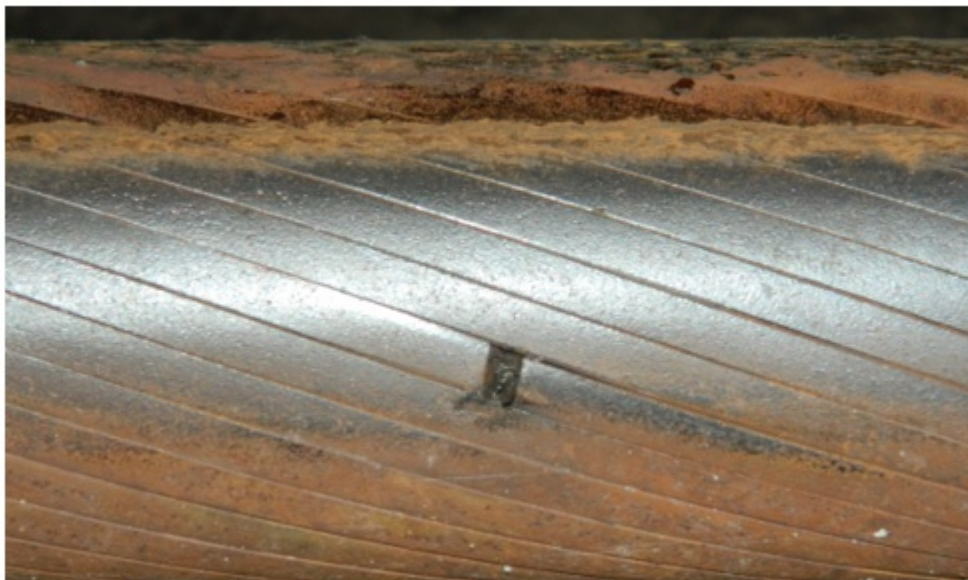
Рис. 2 Обрыв проволоки наружного слоя

Характерными дефектами кантов закрытой конструкции применяемых в качестве несущих кантов на канатных дорогах — являются обрывы проволок как наружного (рис. 2), так и внутреннего слоя, концентрация которых увеличивается в зонах заделки и перегиба каната (в муфтах и на башмаках).

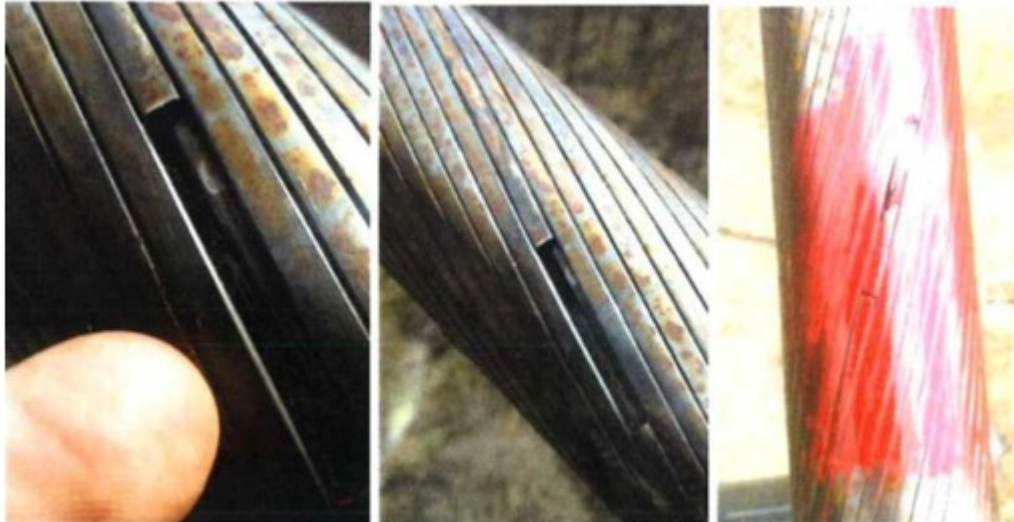
Фотографии обрывов проволоки

Нам сообщили о наличии трёх обрывов в профильной проволоке несущих канатов «В» (2 обрыва) и «D» (1 обрыв) на канатной дороге 3S. Обрывы проволок находятся, по нашей информации, в наружном слое проволок Z-образного профиля. Диаметр несущих канатов — 58 мм.

Обрыв проволоки № 1 в несущем канате «D» между опорами 2 и 3 Обрыв проволоки № 2 в несущем канате «В» между опорами 4 и 5

Обрыв проволоки № 3 в несущем канате «В» между опорами 4 и 5, на расстоянии 11,83 м от обрыва № 2

Следовательно, потеря в сечении металла при одном обрыве проволоки 0,863 %

Таким образом, при обрыве проволоки $19,80 \text{ мм}^2$ (0,863 %) потеря в сечении металла не достигает критерия для отбраковки.

Ремонтные работы не требуются. Отсутствует необходимость вставки новых проволок. Абсолютно достаточной мерой, также в соответствии с Европейским стандартом, будет заполнение расстояния между концами проволоки специальным средством. Это предотвратит попадание влаги и грязи и одновременно будет удерживать в фиксированном положении концы проволоки и соседние проволоки.

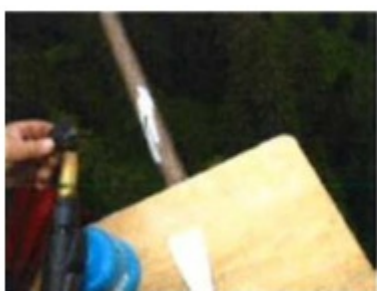
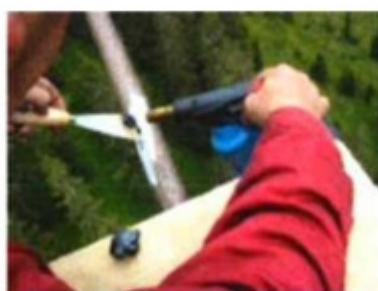
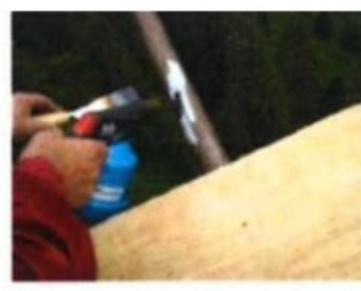
Фотографии 5-7: Промежуток между концами проволоки заполняется полиментом или синтетической смолой во избежание попадания влаги и грязи внутрь каната:

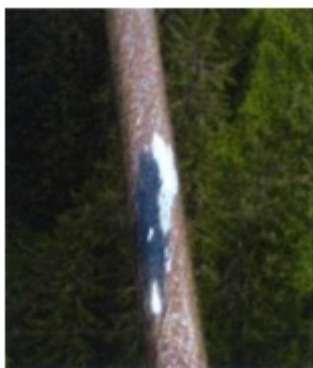
Фотография 8: Участок после заполнения полиментом:

Места проведения работ необходимо указать в журнале по эксплуатации.

Проводить регулярное наблюдение за загерметизированным участком в соответствии с действующими правилами по эксплуатации
