Современные способы ремонта стальных канатов закрытой конструкции

Обрывы проволок в наружном слое несущих канатов КД WAA0002367 «Псехако»

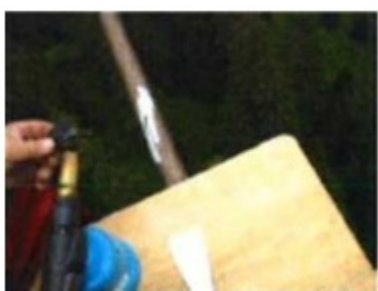
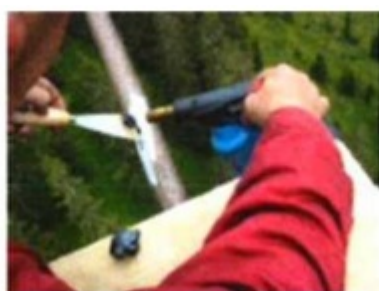
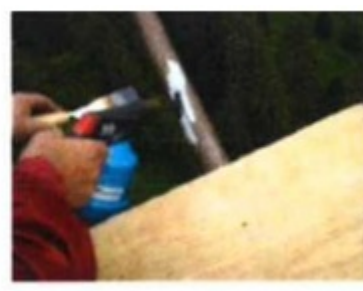
Фотографии 5-7: Промежуток между концами проволоки заполняется полиментом или синтетической смолой во избежание попадания влаги и грязи внутрь каната:
