## Экспериментальные исследования натуральных балок из «старой» древесины

*Васильев Александр Юрьевич, Харьковский национальный университет строительства и архитектуры, ассистент кафедры металлических и деревянных конструкций.*

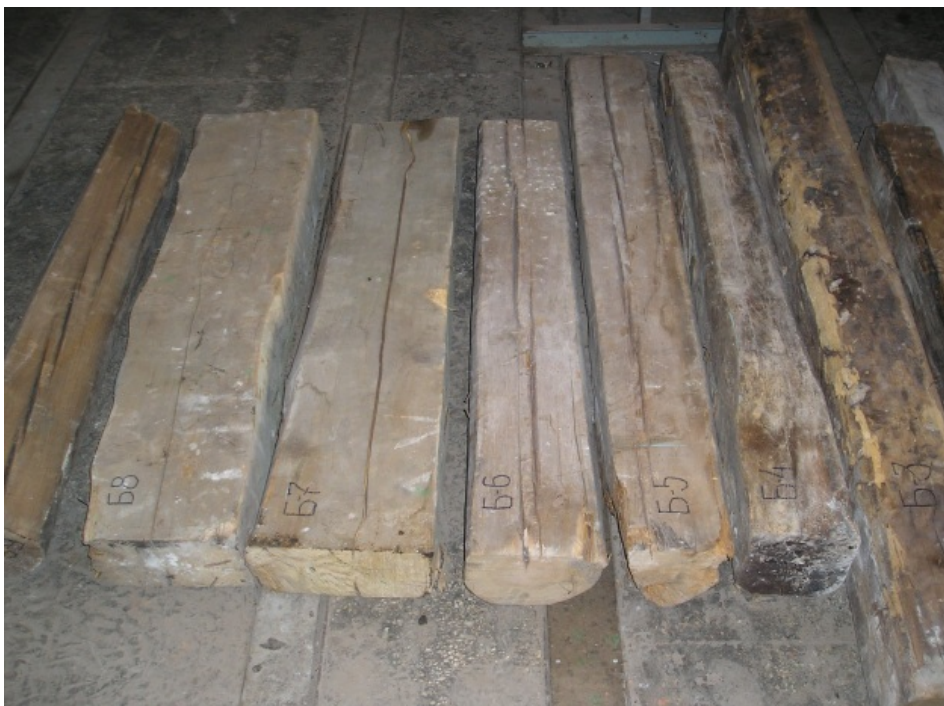
Из демонтированных балок ряда чердаков и перекрытий жилых и общественных зданий г. Харькова, освободившихся в процессе капитальных ремонтов и реконструкции, были изготовлены крупноразмерные образцы, длина образцов колебалась в пределах 1÷2м (рис.1). Некоторые поперечные сечения балок превышали размеры стандартного сортамента 250х250мм. Точный срок их эксплуатации установить не удалось. Однако с полной уверенностью его можно оценить не менее чем полувековым. Перед испытаниями были зафиксированы дефекты и трещины, возникшие в балках в процессе эксплуатации.

Рисунок 1. Образцы балок из «старой» древесины для испытаний на изгиб

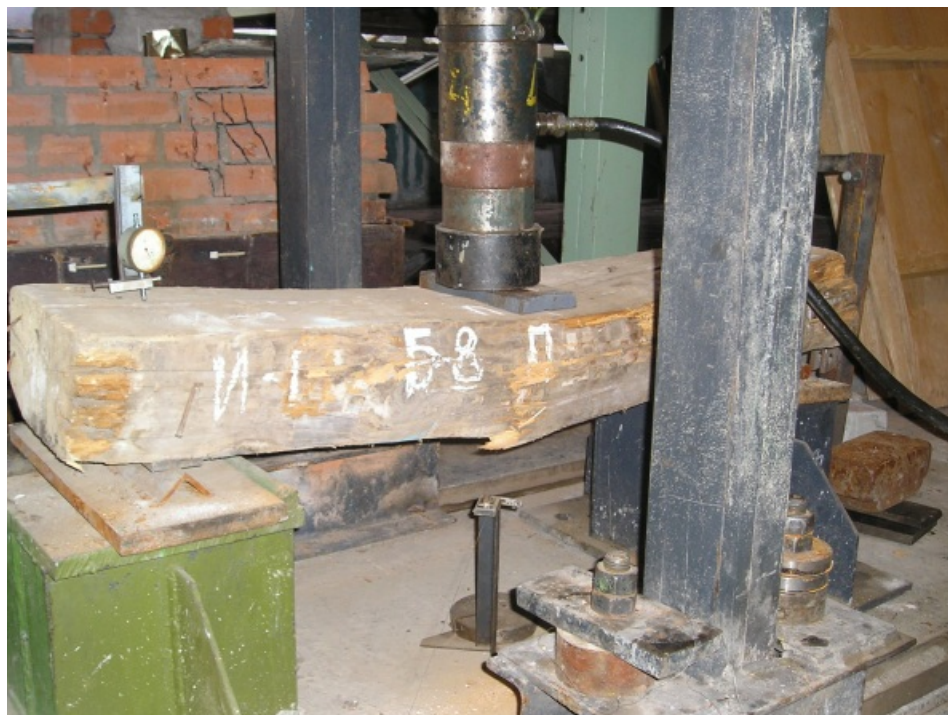
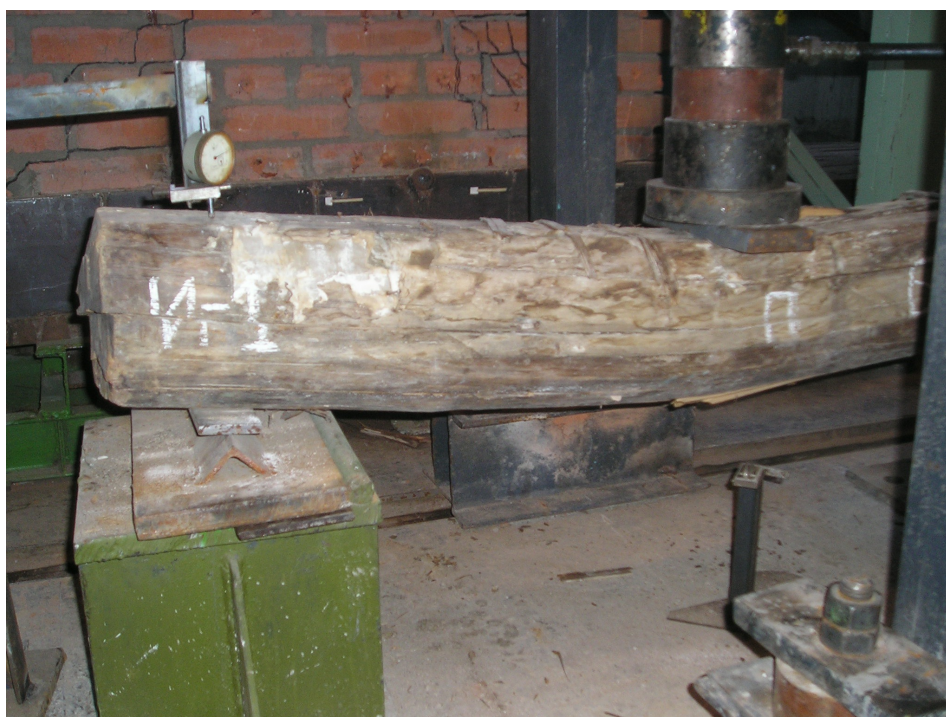
Замеры деформаций производились с помощью прогибомеров Максимова-Павлова, установленных в середине балок и индикаторов часового типа, поставленных в опорных зонах. Нагружение производилось ступенями, с шагом сначала в 500кгс., а в дальнейшем в 1000кгс. Общий вид балок во время испытаний представлен на рис.3.

Рисунок 3. Испытание балок из «старой» древесины
