Модернизация пробойника корки электролита, электролизеров марки С-175, С-190, С-255

Брагин Никита Юрьевич
Магистрант СФУ
E-mail: bragin15@inbox.ru
E-mail: nikita.bragin@rusal.com

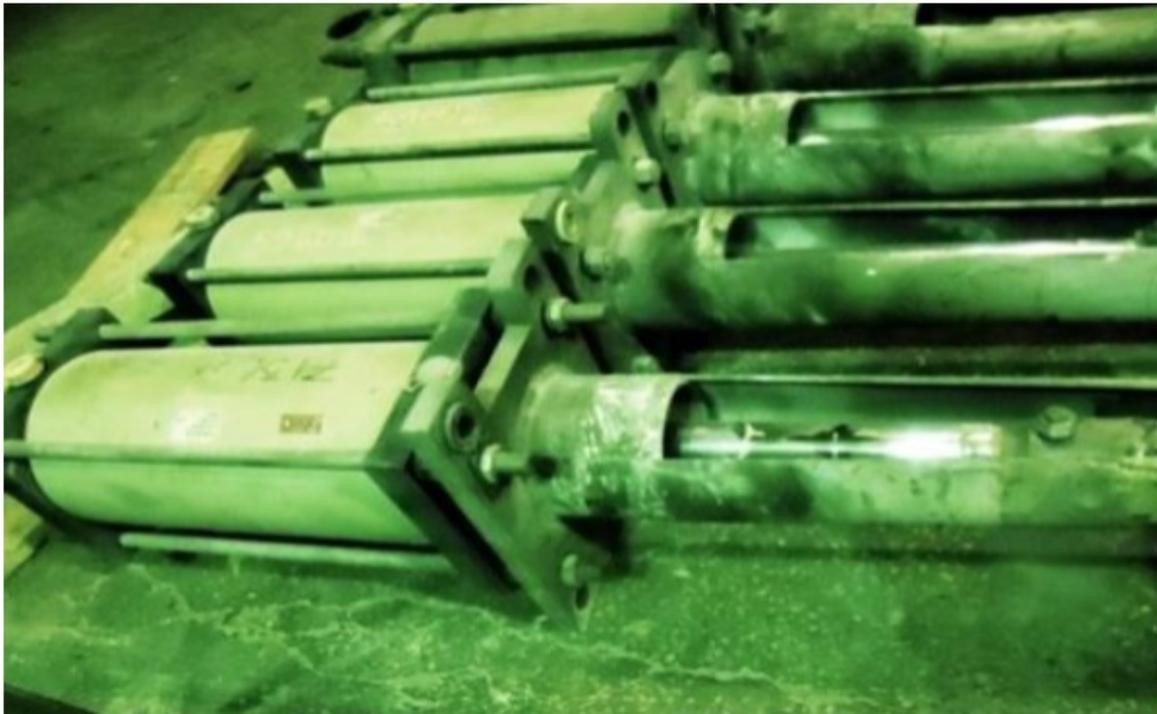
Узел оснащен пневмоцилиндром, размером 180мм. (диаметр цилиндра) * 400мм. (высота цилиндра) (Рис 1.), в основном используются такие марки, как Festo (Германия), SMC (Япония), СибИнстРем (Россия) (последняя постепенно выводится с оборотного фонда, т.к. например у импортных более долгий срок службы и ремонтпригодность выше).

Рисунок 1. Пробойник С-175, С-190, С-255

Пневмоцилиндр с помощью продольных шпилек крепления, соединяется с направляющей осью штанги, штанга шарнирным или винтовым соединением фиксируется на шток пневмоцилиндра, который в свою очередь обеспечивает движение штанги по вертикальной оси, на расстояние, равное рабочему ходу поршня пневмоцилиндра.

Работу поршня обеспечивает непрерывная подача сжатого воздуха через отделение приема, оснащенная штуцером для подключения рукавов. На штанге пробойника имеется ограничитель хода, снимающий нагрузку с винтового или шарнирного соединения со штоком.

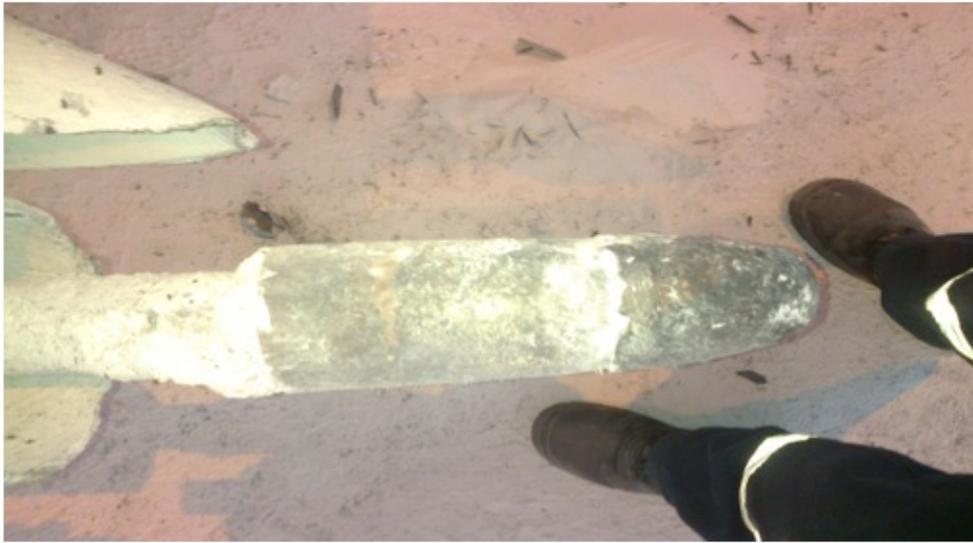
Также на штанге присутствует наконечник, в виде круга $\text{AE } 90 \text{ мм}$, ГОСТ 2590 — 88 соединенным дуговой сваркой. Изначально наконечник полностью состоял из углеродистой стали, со временем в ходе эксплуатации принимал пикообразную форму (Рис. 2), т.е. при пробое корки электролита, касался самого электролита, тем самым вступал в реакцию с расплавом и постепенно терял свою форму.

Рисунок 2. Деформированный наконечник

Наиболее частой проблемой, при которой пробойник **С-175, С-190, С-255** подвергается ремонту, является эксплуатация на наконечнике сварного шва двух разных марок стали (углеродистая и нержавеющая). Что в последствии приводит к разрушению сварного шва, в следствии чего пробойник теряет свою функциональную способность.

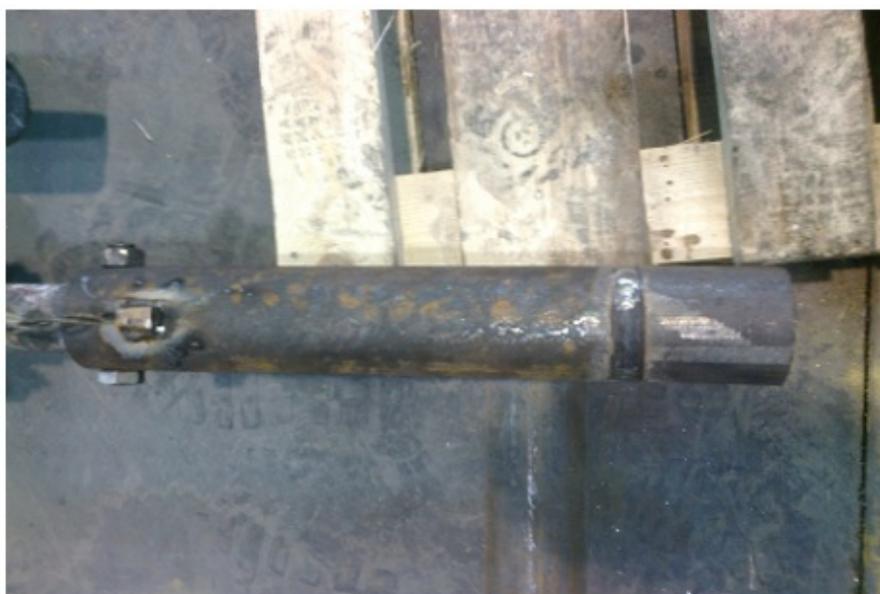
В план мероприятий, направленных на модернизацию наконечника пробойника корки электролита, входит не только исключение сварного шва на изделии, и поиск альтернативной марки стали для его изготовления. Для наконечника необходимо разработать новый способ крепления к штанге пробойника. При изготовлении пробойников для марок электролизеров РА400, РА550 используется разъемное соединения наконечника и штанги пробойника, узлы соединяются не с помощью сварного соединения, наконечник и штанга имеют соосные сквозные отверстия, в которые устанавливается болт необходимой длины и гайка М18 для крепежа (Рис. 3).

Рисунок 3. Наконечник пробойника РА 400

Проводить испытание для данного типа соединения не требуется, однако его необходимо доработать. Доработка соединения будет заключаться в увеличении диаметра, по обе стороны наконечника, сквозного отверстия для соединения «потай», т. е. гайки будут утоплены в сам наконечник. С таким решением уменьшается вероятность зацепа в направляющей шахте пробойника, при выполнении монтажных работ узла с помощью крана.
