# **Восстановление работоспособного состояния сборных железобетонных ребристых плит покрытия с эксплуатационными дефектами и повреждениями**

Перед сотрудниками кафедры была поставлена задача провести визуально-инструментальное обследование сборных железобетонных ребристых плит покрытия 3-х этажного производственного здания каркасного типа.

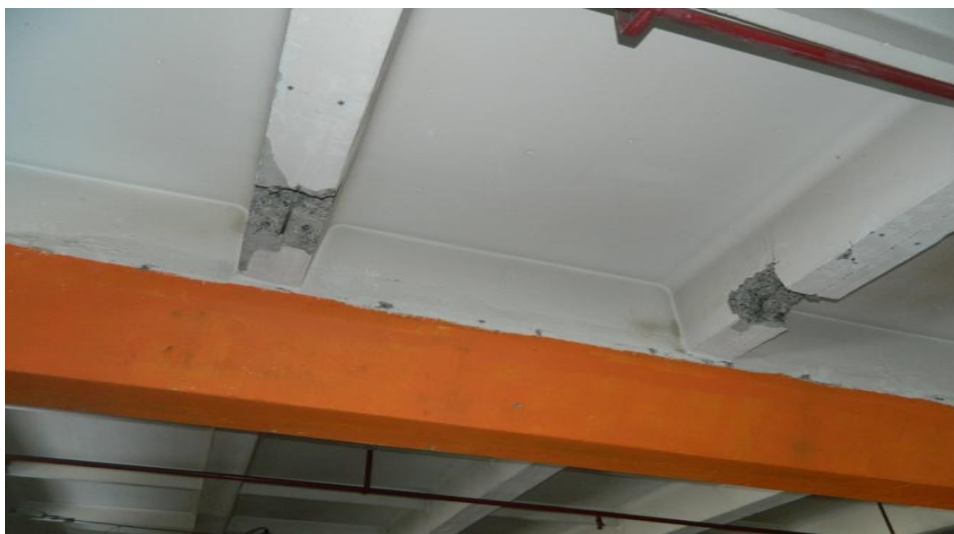
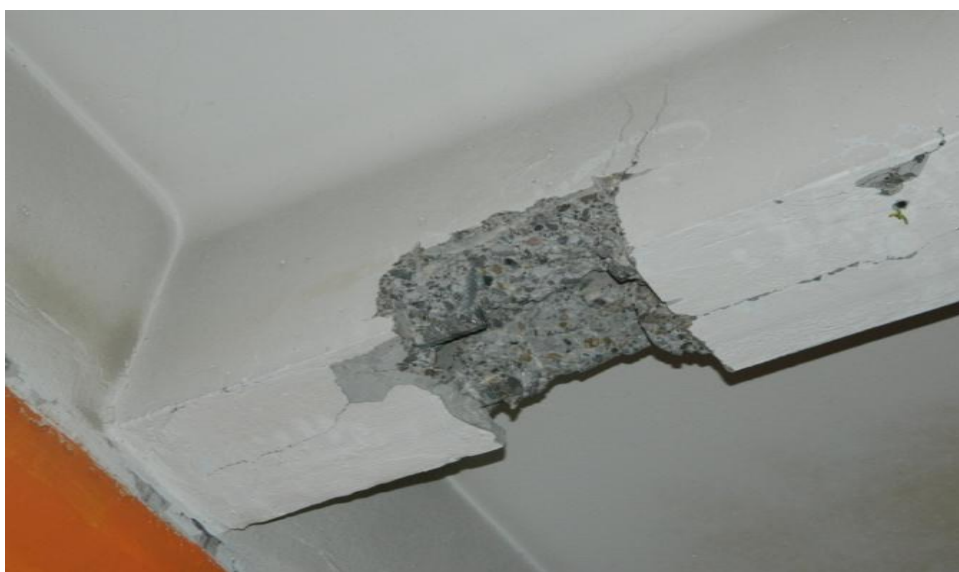
- механическое разрушение продольных ребер плит покрытия на участках размерами 200х200 мм;
- обрезаны стержни рабочей арматуры;
- вертикальные трещины в продольных ребрах переходящие на полку плит шириной раскрытия 1,0...3,0 мм.

Данные повреждения возникли в результате недопустимого действия эксплуатирующей организации при прокладке технологических коммуникаций. Поврежденные плиты находятся в аварийном состоянии и представляют прямую угрозу для безопасности состояния здания и безопасности нахождения людей внутри него.

Рис. 1. Механическое разрушение продольных ребер плит покрытия. Вертикальные трещины в продольных ребрах переходящие на полку плит шириной раскрытия 1,0...3,0 мм. Обрезаны рабочие стержни продольных ребер. Плиты в аварийном состоянии.

- в кратчайшие сроки оградить возможную зону обрушения;
- выполнить усиление плит по специально разработанному проекту.
