О мерах по предупреждению усталостного растрескивания сварных швах узлов врезок технологических трубопроводов газоперерабатывающего завода

**Олег Александрович Павлов (главный специалист),
Александр Анатольевич Моисеев (главный специалист),
Дмитрий Викторович Гуревич (главный специалист)**
ОАО «Системы и технологии обеспечения безопасности. Техдиагностика»
460047, Россия, г. Оренбург, ул. Юных Ленинцев, 22
Тел.: 8(3532) 63-84-07
E-mail: contact@tdiag.ru

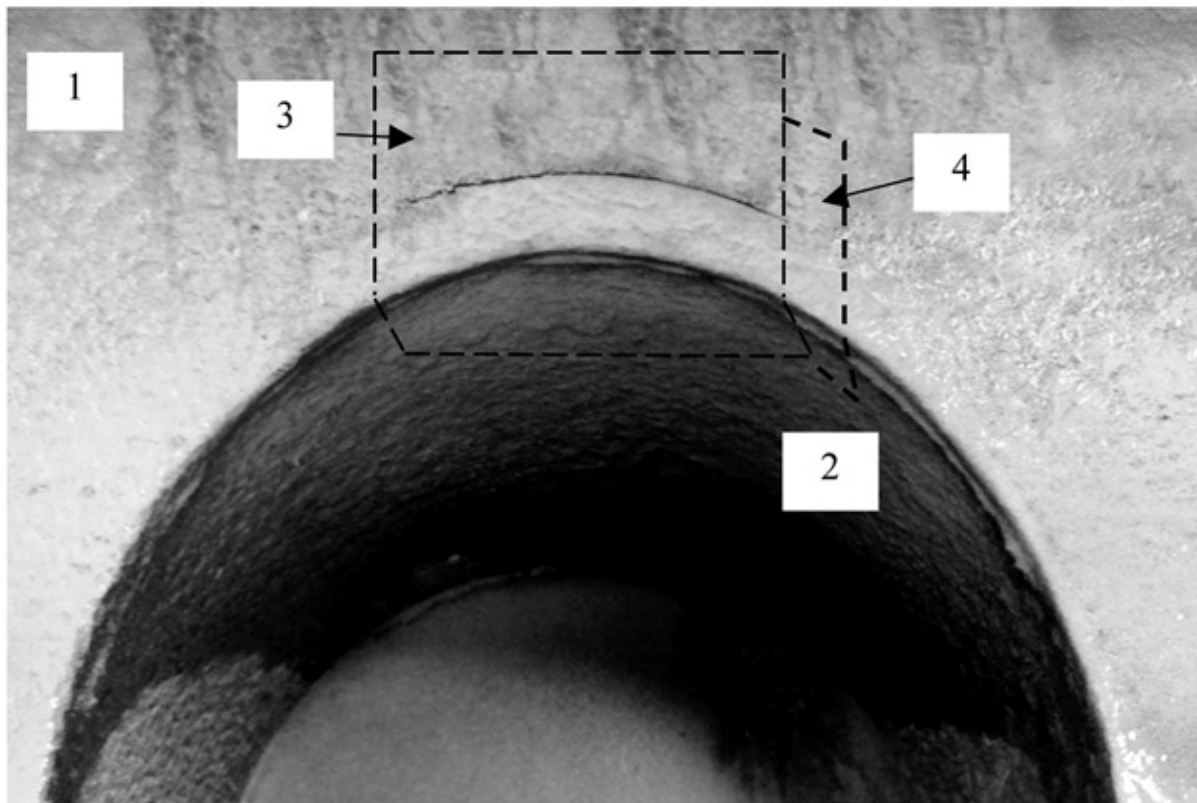
Рисунок 3 – Схема вырезки фрагментов врезки для дальнейших исследований (вид изнутри):

1- магистраль $\text{Ø}219,1$ мм; 2 - врезка $\text{Ø}168,3$ мм; 3 – исследуемый фрагмент врезки; 4 - темплата №1.
