О мерах по предупреждению усталостного растрескивания сварных швах узлов врезок технологических трубопроводов газоперерабатывающего завода

**Олег Александрович Павлов (главный специалист),
Александр Анатольевич Моисеев (главный специалист),
Дмитрий Викторович Гуревич (главный специалист)**
ОАО «Системы и технологии обеспечения безопасности. Техдиагностика»
460047, Россия, г. Оренбург, ул. Юных Ленинцев, 22
Тел.: 8(3532) 63-84-07
E-mail: contact@tdiag.ru

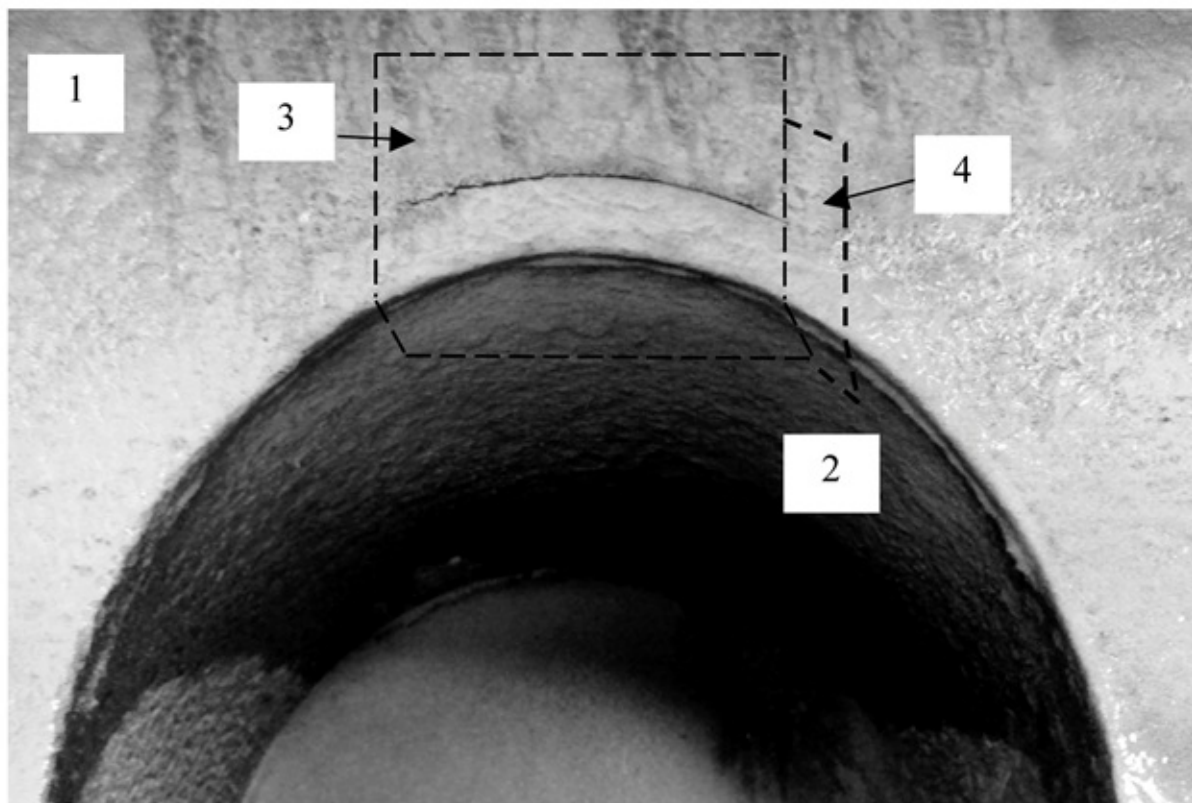
Рисунок 3 – Схема вырезки фрагментов врезки для дальнейших исследований (вид изнутри):

Схема вырезки фрагментов врезки для проведения исследования приведена на рисунке 3.

1- магистраль $\text{Ø}219,1$ мм; 2 - врезка $\text{Ø}168,3$ мм; 3 – исследуемый фрагмент врезки; 4 - темплата №1.

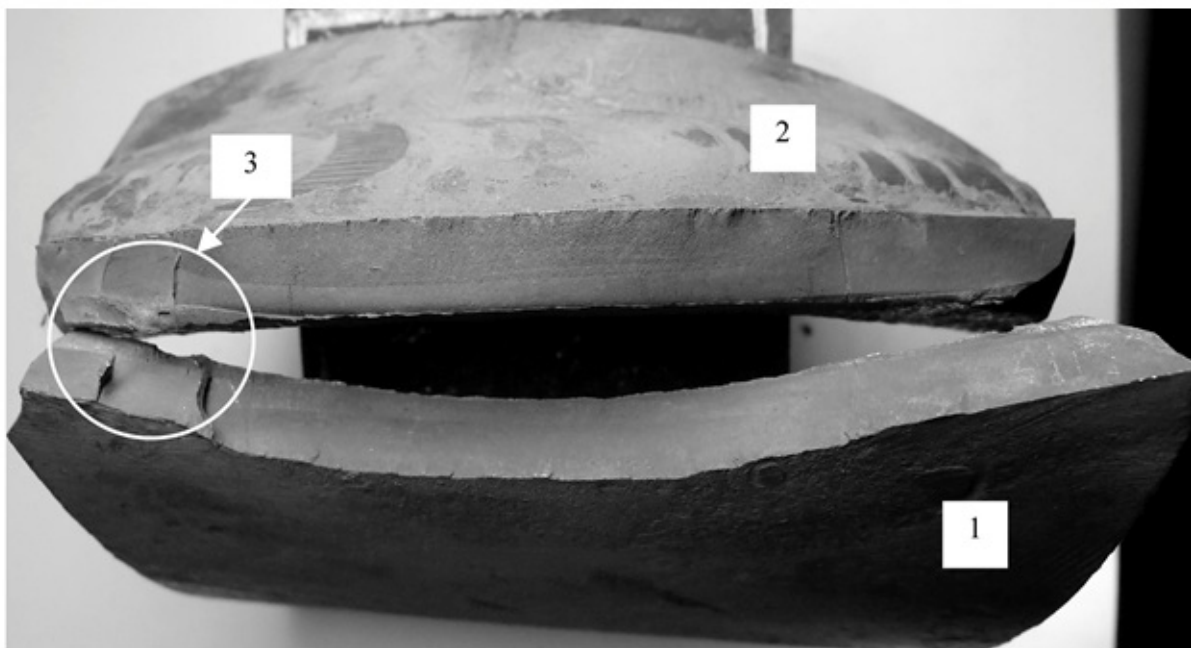
Рисунок 4 – Фрагмент врезки после разделения на две части:

Для проведения фрактографического анализа поверхности излома фрагмент врезки разделили по линии трещины на две части (рисунок 4).

1- магистраль Ø219,1 мм; 2 - врезка Ø168,3 мм; 3 – зона искусственного долома.

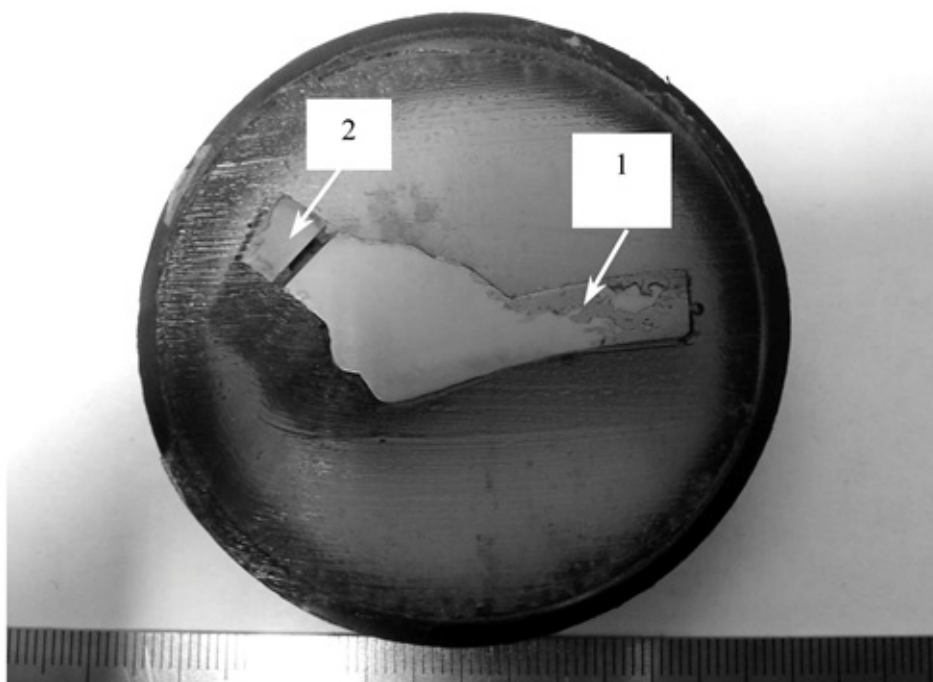
Внешний вид темплета №1, вырезанного для проведения металлографических исследований, представлен на рисунке 7.

Рисунок 7 – Внешний вид темплета №1 сварного шва узла врезки:
1- магистраль Ø219,1 мм; 2 - врезка Ø168,3 мм
