Об установлении причин повреждений пароперегревателей

На котлах БКЗ-420-140 НГМ имели место после непродолжительной эксплуатации неоднократные разрушения труб конвективного пароперегревателя выходной и предвыходной ступеней (15 заключений). Для повышения надежности эксплуатации пароперегревателя необходимо достоверно выяснить причины повреждения.

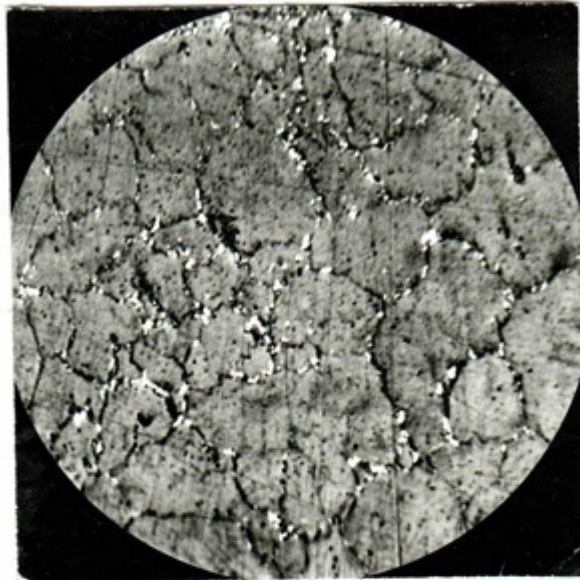
Рис. 5а

Микроструктура металла всех труб однотипна, состоит из зерен аустенита, карбидов и карбонитридов, расположенных по границам и телу зерен и небольшого количества σ -фазы. Наблюдается образование утолщённых и двойных границ (рис.5), что связано с выделением и концентрацией карбидов и вторичных фаз (карбидов титана, хрома и «сигма» фазы- рис.5а), а так же процессами окисления на глубину до 18 зерен. Наличие большой глубины окисления указывает на перенасыщение металла кислородом, которое возможно только при большой концентрации в нём водорода. Так же наблюдается «пилообразная» форма границ зерен, распространяющаяся от наружной поверхности вглубь металла (рис.6). По мере приближения к внутренней поверхности

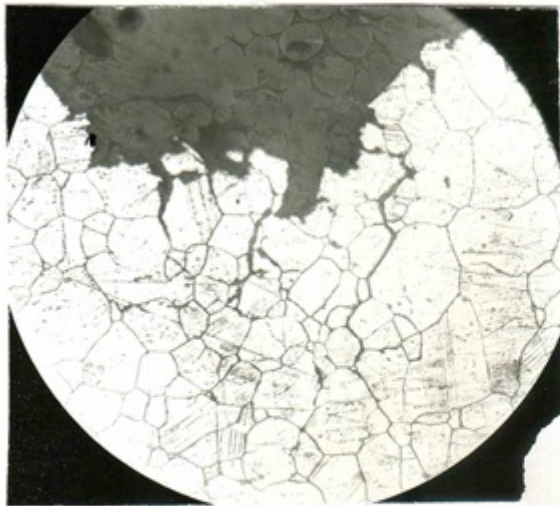
деформация границ зерен уменьшается. Наличие таких границ, свидетельствует о механических воздействиях, которые в теплоэнергетике не встречается. На наружной поверхности, в районе коррозионной дорожки выявлен процесс межзеренного растрескивания на глубину до 11-и зерен (рис.7).
