## Об установлении причин повреждений пароперегревателей

Эксперт **Романенко Виктор Павлович**, ОАО «Севкавэлектроремонт» г. Ростов-на-Дону

Эксперт **Кравченко Виктория Владленовна**, ОАО «Севкавэлектроремонт» г.Ростов-на-Дону

На котлах БКЗ-420-140 НГМ имели место после непродолжительной эксплуатации неоднократные разрушения труб конвективного пароперегревателя выходной и предвыходной ступеней (15 заключений). Для повышения надежности эксплуатации пароперегревателя необходимо достоверно выяснить причины повреждения.

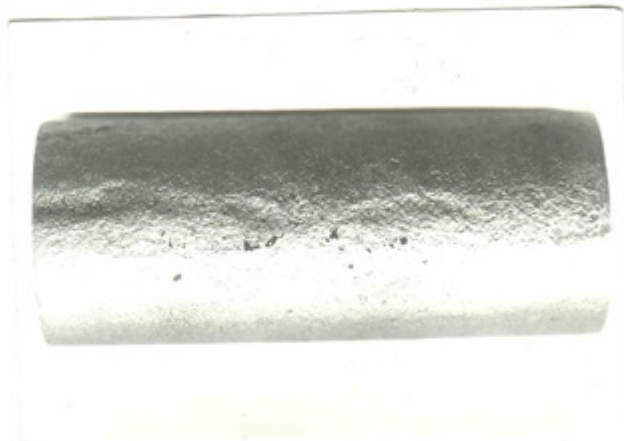
Рис. 1

Исследованиями установлено, что все повреждения начинаются с наружной поверхности и развиваются как в поперечном, так и в продольном направлении. Наружная поверхность вырезок неравномерно покрыта плотными, трудноотделимыми отложениями темно-коричневого цвета. Под отложениями поверхность труб неровная, шероховатая, наблюдается нарушение сплошности защитной оксидной пленки. С лобовой стороны, по всей длине вырезок выявлено: прерывистая коррозионная дорожка и канавки разной глубины, расположенные на различном расстоянии друг от друга (Рис.1,2). В зоне канавок и коррозионных дорожек имеется деформация металла в виде локального прогиба на всю толщину металла с искажением формы поперечного сечения и поперечные трещины, развившиеся с наружной поверхности (рис.3). На внутренней поверхности всех вырезок наблюдается осыпание окалина в виде чешуек, что свидетельствует о значительных колебаниях температур, внутренний диаметр в районе коррозионных дорожек приобретает форму эллипса. Изменение конфигурации поперечного сечения в зоне дорожек свидетельствует о приложении к металлу механических усилий, которые являются дополнительным фактором,

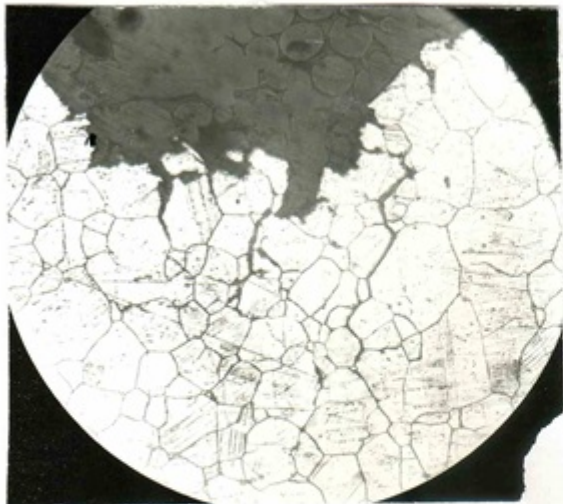
деформация границ зерен уменьшается. Наличие таких границ, свидетельствует о механических воздействиях, которые в теплоэнергетике не встречается. На наружной поверхности, в районе коррозионной дорожки выявлен процесс межзеренного растрескивания на глубину до 11-и зерен (рис.7).
