# Повышение качества работоспособности сварных соединений

Эксперт **Романенко Виктор Павлович**, ОАО «Севкавэлектроремонт» г. Ростов-на-Дону

Эксперт **Кравченко Виктория Владленовна**, ОАО «Севкавэлектроремонт» г. Ростов-на-Дону

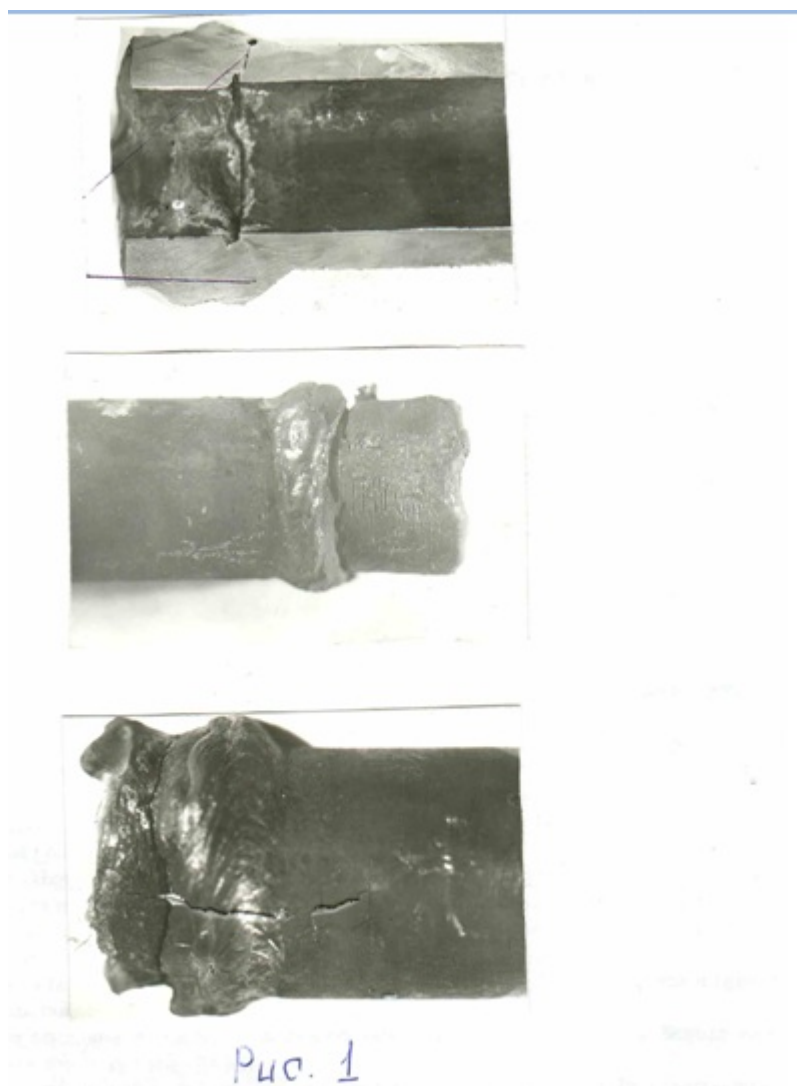
На котле ТГМ-444 при гидравлических испытаниях по окончании текущего ремонта произошли повреждения сварных соединений вставок к трубам заднего экрана конвективной шахты, ширмо-конвективного пароперегревателя. Вставки произведены после плановых вырезок контрольных образцов.

Повреждения однотипны и имеют вид кольцевой трещины, распространяющейся на весь периметр трубы по сварному шву приварки вставки к трубе. Внешний вид повреждения показан на рис.1.

Для проведения макроисследования часть сварного стыка разрезалась на темплеты. При выполнении разрезки темплеты распались на две половины по зоне термовлияния. После шлифования и травления темплетов 10% раствором азотной кислоты выявлены трещины глубиной 3,8 мм между основным металлом и швом по зоне термовлияния и по наплавленному металлу; сквозная трещины по сварному шву со стороны трубы и трещина глубиной 2,8 мм со стороны вставки (рис.2).

На внутренней поверхности по всему периметру сварного стыка обнаружен грат высотой 5,5 мм и максимальной шириной 18,0 мм. После удаления грата в районе сварных соединений обнаружены недопустимые дефекты: сквозные трещины, развившиеся между основным металлом и швом. Выявленные дефекты относятся к недопустимым согласно п.18.3.4 [1]

Станции совместно с производителями ремонтных работ рекомендовано составить мероприятия, направленные на повышение качества ремонтно-сварочных работ и обеспечение эксплуатационной надежности сварных соединений. В мероприятия должны быть включены вопросы обеспечения строгого соблюдения технологии сборки, сварки в соответствии с требованиями РД [1].
