Техническое диагностирование технологического оборудования (сосудов и аппаратов) химических, нефтехимических и нефтеперерабатывающих производств, изготовленных из двухслойных (биметалических) сталей в процессе проведения экспертизы промышленной безопаснос

Аннотация: в статье рассмотрены результаты технического диагностирования и исследования технологического оборудования химических, нефтехимических и нефтеперерабатывающих производств из двухслойных (биметаллических) сталей.

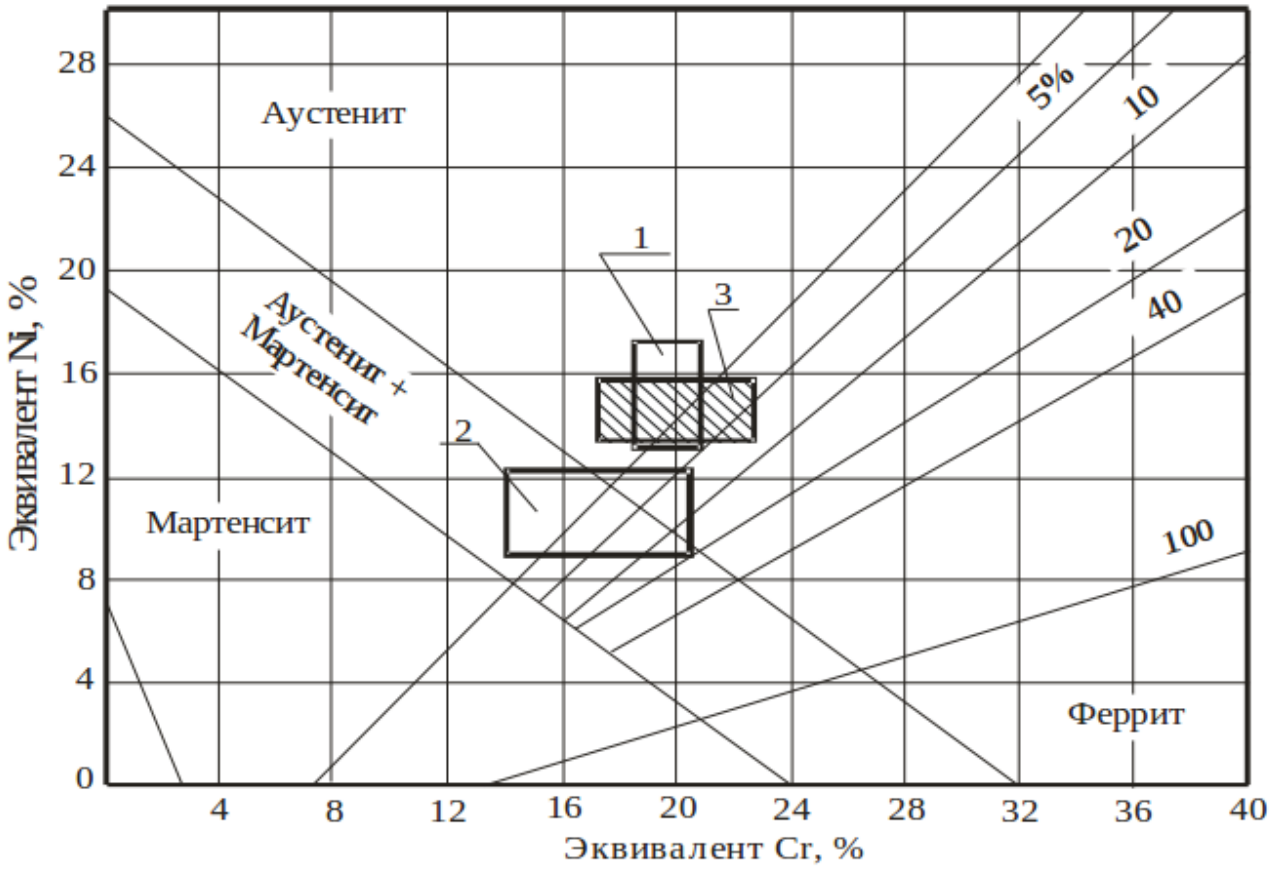
Рисунок 1

Основным обстоятельством, которое может привести к образованию малопластичной структуры легированного слоя шва, при изготовлении и ремонте технологического оборудования, является применение электродов Э-07Х20Н9 вместо электродов Э-10Х25Н13Г2. Такая замена электродов имела место достаточно часто в первые десятилетия изготовления корпусов аппаратов из двухслойных сталей. Для выяснения этого обстоятельства можно рассмотреть варианты использования указанных электродов путем построения структурных областей на структурной диаграмме Шеффлера (рисунок 1), которой принято пользоваться для этих целей [1].

Как отмечено выше, легированный слой шва наплавляется после сварки несущего слоя из стали Ст3. Таким образом, состав легированного слоя шва включает в себя практически полностью перемешанные в жидкой сварочной ванне до равномерного состава части расплавленного электрода, оплавленного основного слоя шва (электроды Э-42А) и оплавленного легированного слоя двухслойной стали 08Х13. Для режимов ручной дуговой сварки доля участия основного металла в образовании шва обычно составляет 15-20% (5% 08Х13 + (10-15)% Ст3). Остальные 80-85% приходятся на электрод. Указанные соотношения могут быть приняты в качестве исходных данных при построении структурных областей металла легированного шва на диаграмме Шеффлера. Выполненное построение свидетельствует, что применение электродов Э-07Х20Н9 вместо Э-10Х25Н13Г2 при сварке легированного слоя приводит к образованию малопластичной мартенситной структуры с высокой твердостью на большинстве рекомендованных режимов, а уже незначительное превышение режима полностью смещает зону возможных структур в аустенитно-мартенситную и даже мартенситную область. В отличие от этого применение электродов Э-10Х25Н13Г2 на паспортных режимах гарантирует получение пластичных структур без мартенситной составляющей и требуется большое превышение рекомендуемых значений сварочного тока для смещения состава шва в область аустенитно-мартенситных структур. Такое превышение маловероятно, т.к. приводит к растрескиванию покрытия электрода.

Построение структурных областей, получаемых при ручной дуговой сварке легированного слоя шва двухслойной стали Ст3+08Х13

1 - Область возможных структур металла легированного шва при сварке на рекомендуемом режиме электродами Э-10Х25Н13Г2;
2 - Область возможных структур металла легированного шва при сварке на рекомендуемом режиме электродами Э-07Х20Н9;
3 - Область возможных структур металла облицовочного валика, выполненного электродами Э-07Х20Н9 по легированному или разделительному слою шва, выполненного этими же электродами.
