О положительном опыте восстановления барабанов паровых котлов в управлении по экологическому, технологическому и атомному надзору России в республике Башкортостан, Кемеровской области и Алтайском крае.

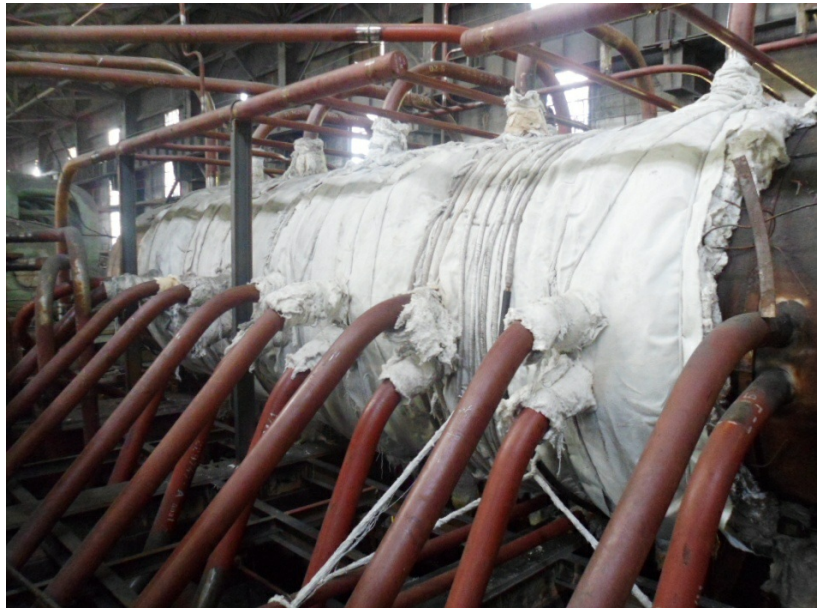
- барабаны паровых котлов №5,7,8 и 10 Южнокузбасской ГРЭС с 2002 по 2009 гг.
- барабан котла №12 Барнаульской ТЭЦ-2 в 2012 г. (Рис 1).

Особенностью ремонта барабана котла №12 Барнаульской ТЭЦ-2 является наплавка трещин в теле барабана с наружной стороны.

При этом термическую обработку по режиму высокого отпуска проводят индукционным методом на средних частотах тока с применением гибкого водоохлаждаемого индукционного кабеля (ВГИК).

Водоохлаждаемый гибкий индукционный кабель, обеспечивает предварительный - сопутствующий подогрев барабана позволяя производить монтаж штуцеров в любой зоне барабана с одновременной наплавкой ремонтных выборок внутри барабана и равномерный нагрев по режиму высокого отпуска по завершении наплавки.
